ACTA N°15 DE COMITÉ TÉCNICO DE PATRIMONIO HISTÓRICO Y CULTURAL

**CARTAGENA DE INDIAS
04 DE AGOSTO DE 2022**

COMITÉ TÉCNICO DE PATRIMONIO HISTORICO Y CULTURAL

1.) PUENTE CHAMBACU:

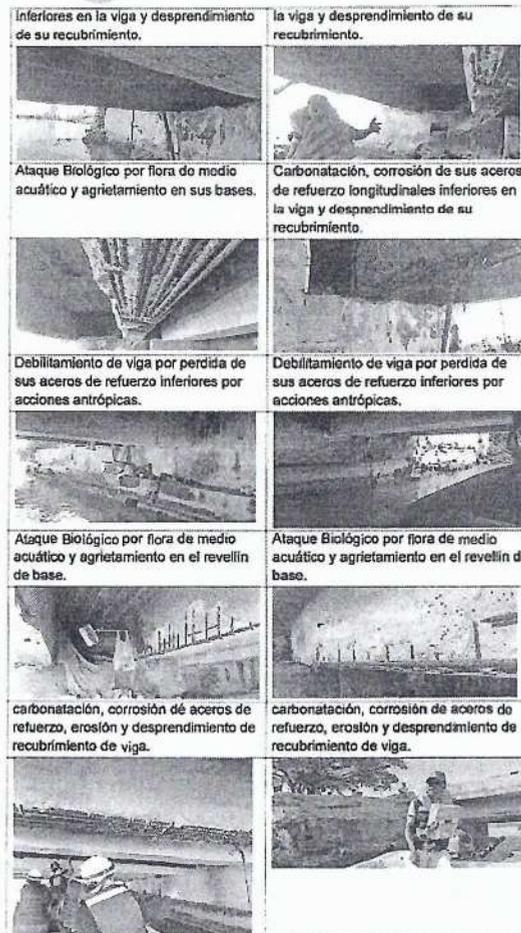
Carbonatación, corrosión de sus aceros de refuerzo longitudinales inferiores en

carbonatación, corrosión, erosión y desprendimiento de recubrimiento de viga, mas pérdida de sus aceros inferiores de refuerzo por acciones antrópicas.

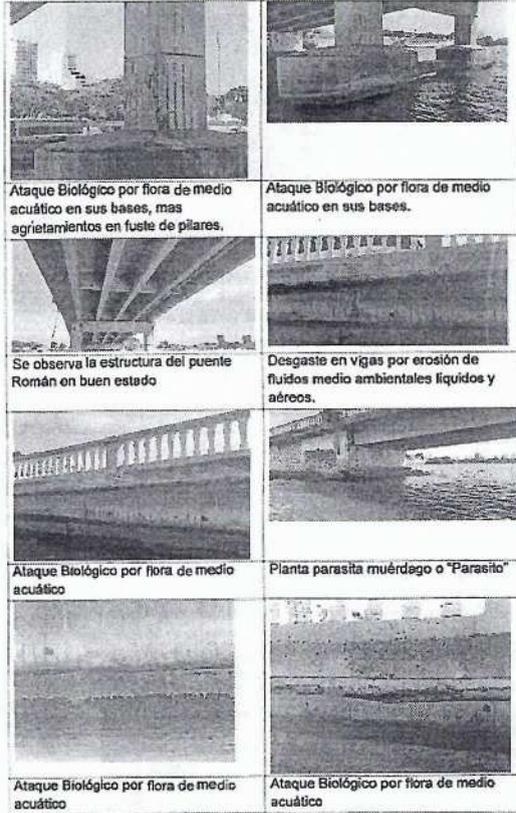
Ataque Biológico por flora de medio acuático en sus bases, mas agrietamientos en fuste de pilares.

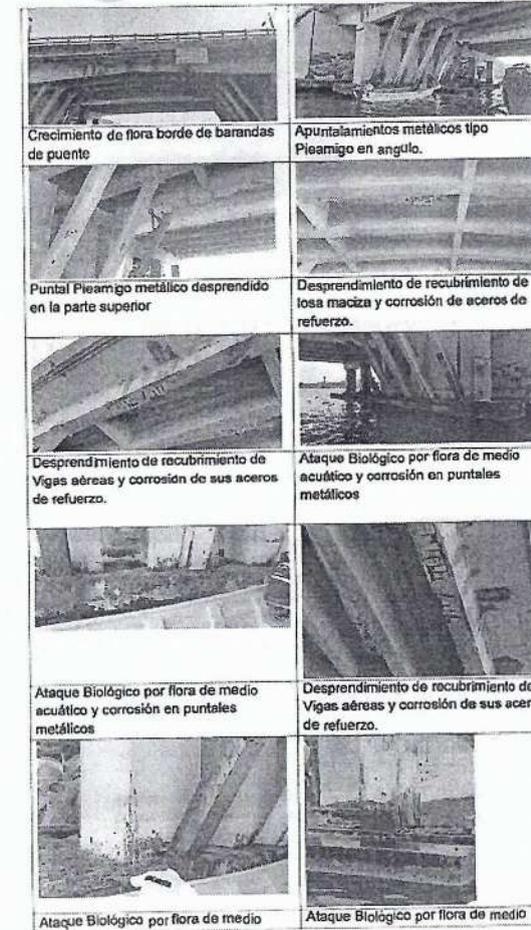
Crecimiento de flora borde de barandas de puente

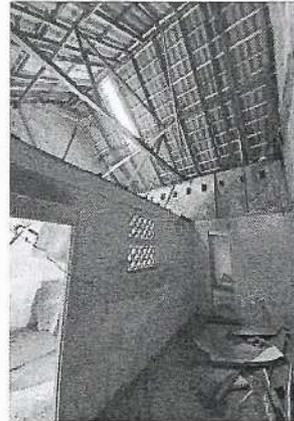
foto 1
Estado de cubierta a dos aguas de salin en mal estado, teja de eternit sobre pares de madera con afectaciones de hongos, perdida de algunos elementos desprendimiento total en esta zona de cielo raso de fibra cemento y su estructura, agrietamientos en paredes, desprendimiento de capas de pintura, se observa estratificación de diferentes colores de pintura de muros, ausencia de puertas y de acabado de piso.

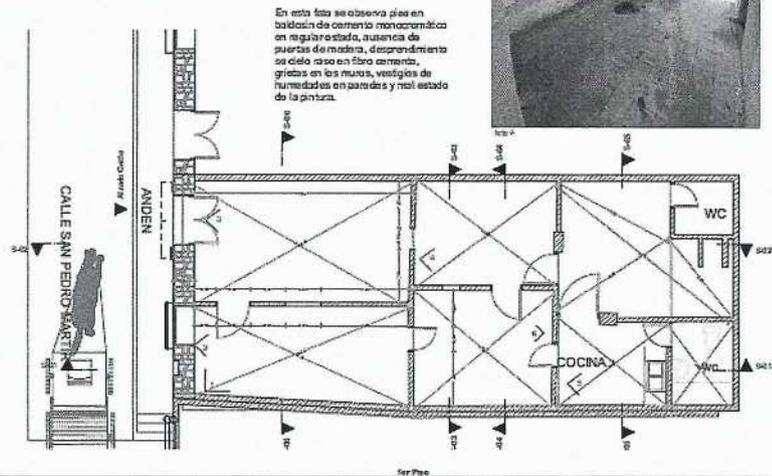
En esta foto se observa piso en baldosin de cemento monocromatica en regular estado, ausencia de puertas de madera, desprendimiento al cielo raso en fibra cemento, grietas en los muros, vestigios de humedad en paredes y mal estado de la pintura.

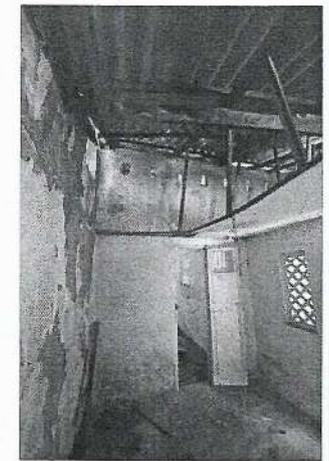
foto 4
ausencia de baldosin de acabado en piso, muros en mal estado, paredes con desprendimiento de pañetes y pinturas, perdida de cielo raso y su estructura, madera de estructura de cubierta en mal estado con humedades pronunciadas, teja eternit de fibrocemento.

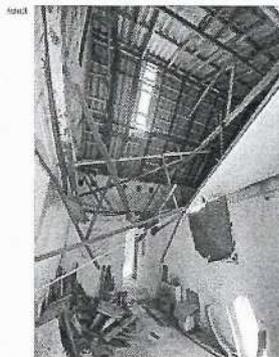
Se observa cubierta de salin en mal estado, teja de eternit sobre pares de madera con afectaciones de hongos, perdida de tejas y de algunos elementos de la estructura de cubierta, desprendimiento de cielo raso de fibra cemento y su estructura, agrietamientos en paredes, desprendimiento de capas de pintura, se observa estratificación de diferentes colores de pintura de muros, ausencia de puertas y de acabado de piso.

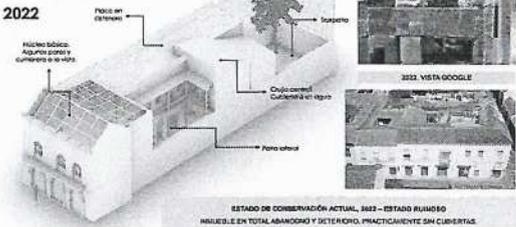
ESTADO DE CONSERVACIÓN ACTUAL, 2022 - ESTADO RUINOSO
INMUEBLES EN TOTAL ABANDONO Y DETERIORO, PRACTICAMENTE SIN CUBIERTAS
