## ORDEN DEL DÍA DEL COMITÉ TÉCNICO DE PATRIMONIO COMITÉ N° 02

<b>ACTA COMITÉ TÉCNICO DE PATRIMONIO</b> <b>INSTITUTO DE PATRIMONIO Y CULTURA CARTAGENA DE INDIAS</b>			<b>Acta No</b>  <b>02</b>
	<b>Fecha:</b>  <b>10 de febrero de</b>  <b>2021</b>	<b>Lugar:</b>  Sede del IPCC y Jornada de teletrabajo. Plataforma Google Meet.	<b>Hora de Inicio:</b>  <b>3:00 PM</b>	<b>Hora de cierre:</b>  <b>6:15 PM</b>
<b>MIEMBROS DEL COMITÉ TÉCNICO DE PATRIMONIO (Acuerdo 001 de 2003)</b>				
<b>NOMBRE</b>	<b>REPRESENTACION</b>	<b>ASISTENCIA</b>		
Dr. Ausberto Coneo	Representante Alcalde Mayor de Cartagena de Indias	Asistió		
Arq. Howard Villarreal.	Representante de la Sociedad Colombiana de arquitectos	Asistio		
Arq. Ricardo Zabaleta Puello.	Representante de Universidades.	Asistió		
Ing. Jorge Rocha Rodríguez.	Representante de vecinos del Centro histórico.	Asistió		
Dr. Jorge Dávila Pestana	Representante de la Academia de Historia de Cartagena	Asistió ingreso a las 3:20 pm

5.1	Tema de Seguridad de Miembros y Funcionarios de Comité e Ipcc	Consulta urgente
	<b>RADICACION</b>	<b>UBICACIÓN DEL PROYECTO</b>
5.2	Segunda Evaluación Proyecto Casa Pacoa	Barrio Getsemani Calle Pacoa
5.3	Proyecto Casa Gallo	B

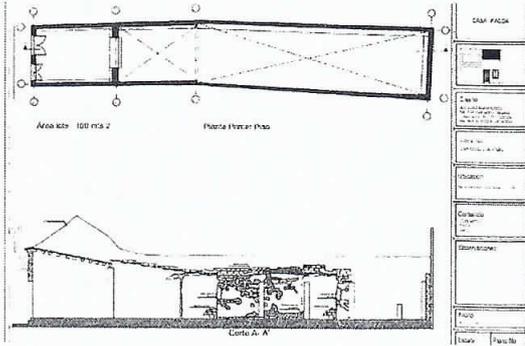
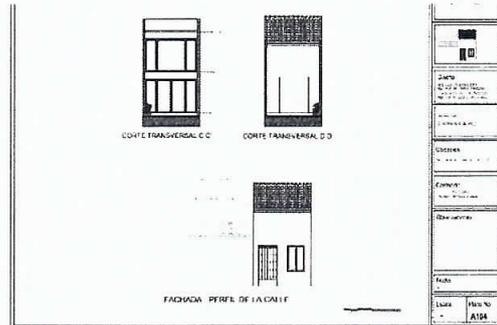
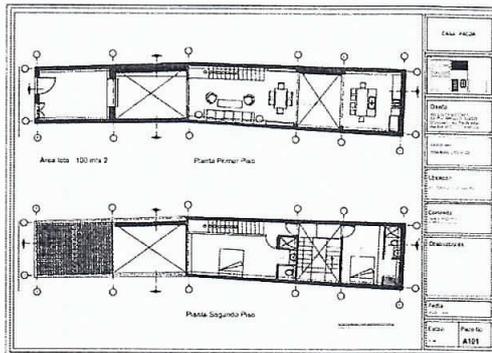
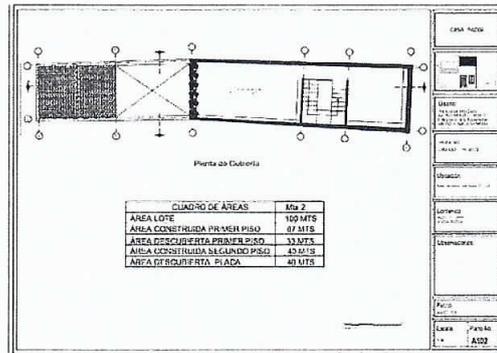
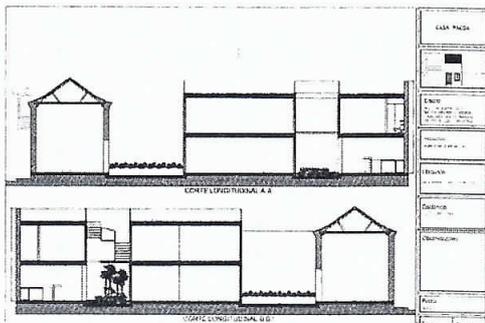
5.2	<b>SEGUNDA EVALUACION PROYECTO CASA PACOA LOCALIZADO EN CALLE PACOA O CALLE SEGUNDA DE LA MAGDALENA # 10-108 PRESENTADO POR ARQ TITO BALLESTAS</b>
	<p>El Inmueble se encuentra localizado en la manzana # 128 predio # 18 que comprende una casa Accesorias (AC). Se deduce por la investigación histórica que su distribución es en forma de "I", la cual corresponde a la tipología de las Accesorias en una sola crujía, angosta, profunda y perpendicular a la calle. Actualmente el inmueble se encuentra abandonado y en total estado de deterioro. No se encuentra en condiciones de habitabilidad. No presenta vestigios importantes por lo tanto no se le puede realizar una clasificación estilística. La propuesta consiste en una vivienda unifamiliar que en el primer piso se pretende rescatar el núcleo básico con sala comedor y un patio abierto que sería de ventilación con el fin de generar espacios más confortables porque es un lote muy estrecho, se ubican las escaleras que conectaran al segundo piso donde se encuentra una habitación principal con baño y se proyecta una segunda habitación. Además propone una cubierta plana para terraza con la idea de cubrirla con pérgolas para que no quede expuesta a la lluvia. Evaluado el proyecto por el Comité Técnico Asesor de Patrimonio Histórico y Cultural de Cartagena de Indias emite <b>CONCEPTO DESFAVORABLE</b> y deberá subsanar las siguientes consideraciones:</p> <ul style="list-style-type: none"><li>• El proyecto debe respetar la primera crujía rescatando el núcleo básico de la casa: sala comedor y cocina con patio en parte posterior descubierta. Cubierta a dos aguas, sin sobrepasar la altura máxima de la cumbre.</li></ul>

- La casa es de tipología accesoria, con categoría de intervención de adecuación recomendamos ajustarlo según la reglamentación del POT considerando el índice de ocupación.

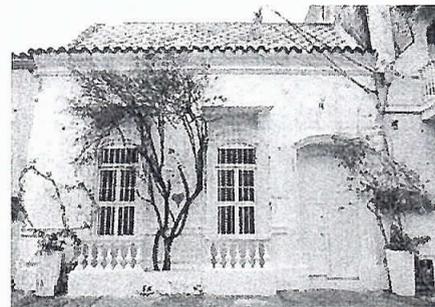
LOCALIZACIÓN

El inmueble esta emplazado en la Calle del Espíritu Santo del Barrio Getsemani una calle de poco flujo vehicular por tanto de poca actividad comercial es mas residencial. Es una casa medianera de tipología B Casa Baja de una sola planta con forma de i con fachada de características del estilo Neoclásico o Republicano, construida en la década de los años 20. Luego reformas de cubiertas y fachadas a mediados de siglo XX hasta su reforma en años recientes. Con Categoría de Restauración Tipologica, aunque por dentro ya ha sido intervenida no se aprecian vestigios de la época colonial o sea nada de índole patrimonial virreinal, solo ya avanzada la república, hay que conservar la fachada. Su interior si esta intervenido y cambiado y esta actualmente en mal estado de conservación, razones por las cuales debe ser intervenido no solo por recuperar la estructura interna de la casa y rehabilitarla para la posteridad y la historia de la ciudad, sino ponerla en valor y darle uso.

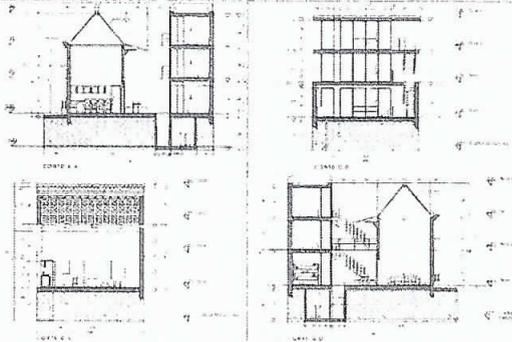
CORTES  
PROPUESTA

La propuesta consiste en adecuación interior con ampliación de espacios se proyecto un semisótano para zona de deposito, cuarto de maquinas y lavanderia. El primer piso contempla comedor sala y cocina hacia la primera crujia que da hacia la calle con cubierta a dos aguas, escaleras para el semisótano y un vacio alrededor de la escalera del semisótano para cámara de aire, en la crujia posterior una habitación principal con baño interno y baño social, escalera que conducirá a un segundo piso que se propone ampliar en la crujia del fondo para habitación con baño interno y escalera a un tercer piso que es igual al segundo piso con remate de cubierta plana. Presentado el proyecto y con el cumplimiento de los requisitos formales y habiendo sido estudiado su contenido, el Comité Técnico órgano Asesor de Patrimonio Histórico y Cultural de Cartagena de Indias emite **CONCEPTO DESFAVORABLE**. Con las siguientes observaciones:

El comité emite concepto previo desfavorable debido a que el crecimiento tipológico debe ser de casa baja, por lo tanto la ampliación debe mantener su tipología, ajustándose a la norma, proyectando dos pisos máximos en altura, además debe restituir el patio para que cuente con la ventilación adecuada.

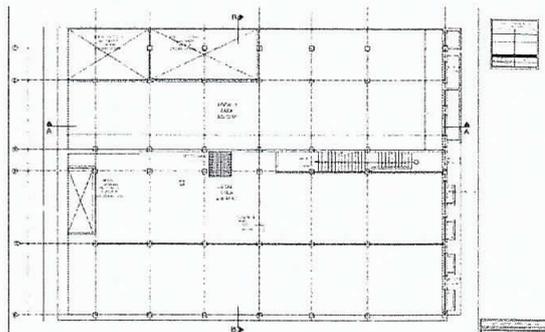
PLANO DEL PRIMER PISO

El objeto de la solicitud es el reconocimiento de construcción de unos Mezzanines en el conjunto residencial San Agustín ubicado en la Calle San Agustín Chiquita donde queda la Universidad de Cartagena. Los Mezzanines se construyeron hace mas de doce años en material metaldeck que es un material liviano. El edificio consta de tres niveles y el mezzanine. En el primer piso hay dos locales uno de ropa y otro de comercio, en el segundo piso tiene 12 Apartamentos de una y dos alcobas, área de Administración, baño. Zona de sub estación electrica, deposit, áreas de terrazas interiores, zona de escaleras y circulación. En el tercer piso contiene 11 apartamentos de estos hay 8 con mezzanines, y 6 con terraza o altillos. Los habitantes de los niveles inferiores se quejaron solicitando actualizar el índice de copropiedad del edificio ya los de los pisos inferiores tienen menos ocupación y pagan lo mismo, por lo que se da la necesidad de de legalizar ante curaduría la construcción de dichos mezzanines que al cumplir 12 años de edificación la ley permite que pasados 5 años se pueden legalizar pero curaduría solicita el visto bueno o concepto favorable del comité. Los mezzanines del edificio están en buen estado, y para realizar la solicitud ante curaduría se incluyo el calculo estructural elaborado por el Ing Gustavo Villalba.

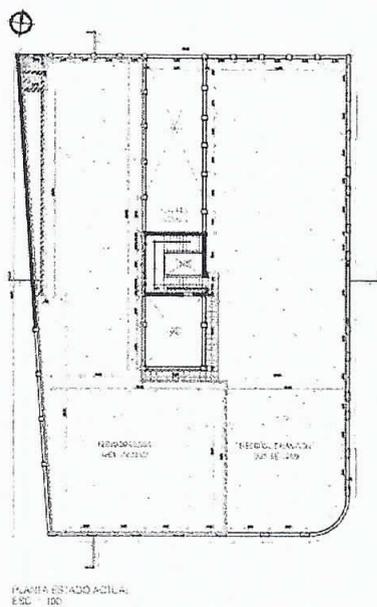
PLANTA ESTADO ACTUAL

El edificio Pombo ubicado entre Calle del cuartel esquina y calle de la Estrella del barrio Centro Manzana 92 Predio 902. Por causa de la humedad que descendía de la placa, y del baño que ha estado en este lugar como servicio, se empezaron a afectar, los aptos de familias que habitan en el 3er piso, y se presentó la necesidad de reunirse como copropietarios para estudiar este asunto de la humedad, y se autorizó al propietario de esta parte de la planta del 4 piso, que se construyera una pérgola con cubierta plana, para mitigar este problema, como en la realidad se consiguió, al ser sometido a prueba, por los aguaceros siguientes, que demostraron que la humedad había desaparecido, y también mejoro la temperatura interior de los aptos. Se propone la adecuación de una pérgola en la zona social de este bien inmueble con el fin de proteger del sol y de las lluvias a los usuarios de esta propiedad.

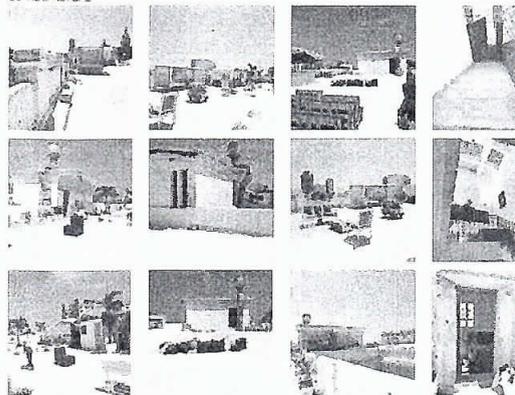
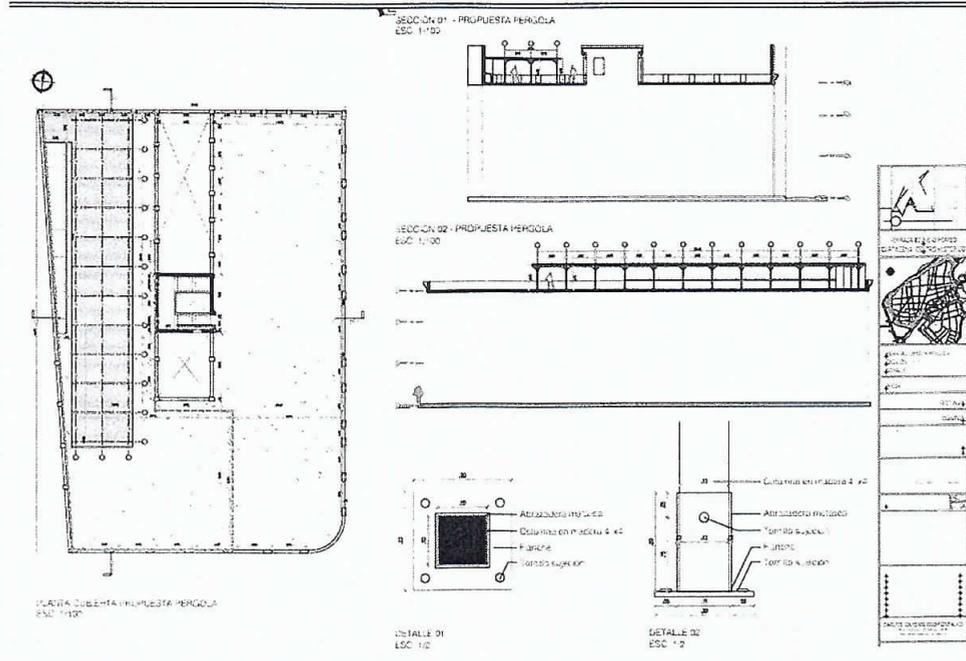
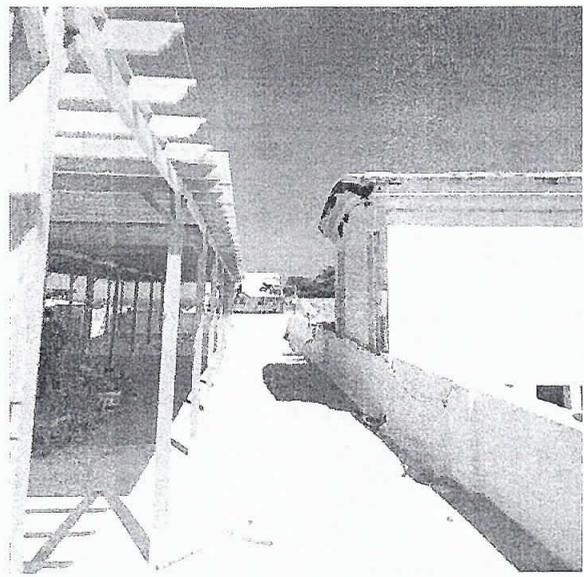
REGISTRO FOTOGRAFICO PISO 4  
ESTADO ACTUAL

Esta pérgola anclada con flanches al piso, protegidos con caucho e impermeabilizados con siliconas especiales, esta construida en madera recia en columnas de 4"x 4", vigas de amarre de 4"x 4", viguetas de 2"x 4", pie amigos y elementos estabilizadores para la cubierta plana, que es de material liviano en fibra de carbono color humo, con una altura de 2.70 mts ancho de 5.70 mst, largo de 20 mts y se construye siempre aligerando la carga, sobre la estructura de concreto actual, y con el fin de dar un servicio común bajo la idea de protección al usuario.
