<p>IPCC Instituto de Patrimonio y Cultura de Cartagena</p>	ACTA COMITÉ TÉCNICO DE PATRIMONIO INSTITUTO DE PATRIMONIO Y CULTURA CARTAGENA DE INDIAS		Acta No 04
Fecha: 24 febrero de 2021	Lugar: Sede del IPCC y Jornada de teletrabajo. Plataforma Google Meet.	Hora de Inicio: 3:00 PM	Hora de cierre: 6:15 PM
MIEMBROS DEL COMITÉ TÉCNICO DE PATRIMONIO (Acuerdo 001 de 2003)			
NOMBRE	REPRESENTACION	ASISTENCIA	
Pendientes	Representante Alcalde Mayor de Cartagena de Indias	Anterior Presento renuncia	
Arq. Howard Villarreal.	Representante de la Sociedad Colombiana de arquitectos	Asistió	
Arq. Ricardo Zabaleta Puello.	Representante de Universidades.	Asistió	
Ing. Jorge Rocha Rodríguez.	Representante de vecinos del Centro histórico.	Asistió	
Dr. Jorge Dávila Pestana	Representante de la Academia de Historia de Cartagena	Asistió ingreso a las 3:20 pm se retiro a las 4:12	
Arq. Alfonso Cabrera Cruz	Secretario Técnico del Comité Técnico de Patrimonio Cultura.	Asistió

ORDEN DEL DIA
1	Lugar y hora de Reunión.
2	Llamado a Lista.
3	Verificación de quorum.
4	Lectura y aprobación del Acta Anterior
5	Revisión de proyectos y consultas radicados urgente en el transcurso de la emergencia sanitaria.

RADICADO

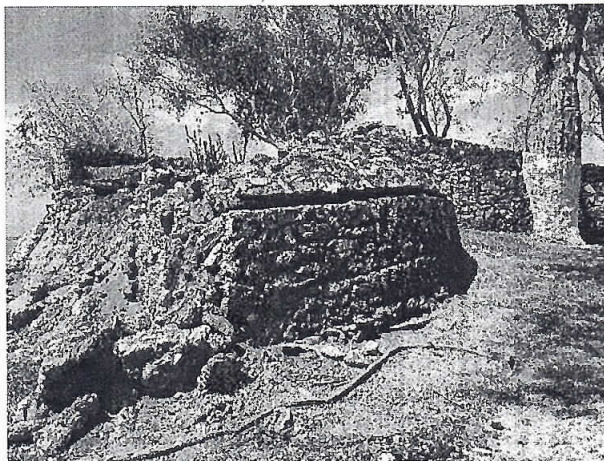
Vestigios de horno de cal en la antigua bahía de Baru

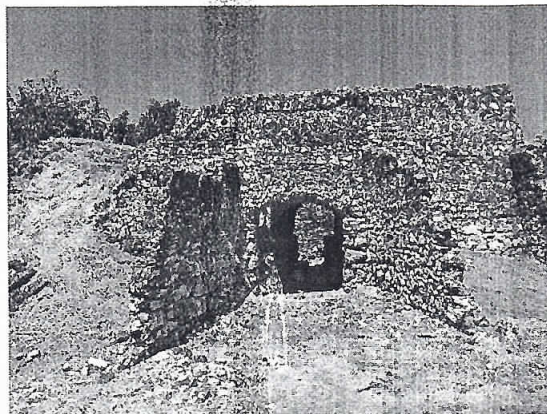
Horno doble en mal estado de conservación en Baru
