DE ORDEN DEL DÍA DEL COMITÉ TÉCNICO DE PATRIMONIO COMITÉ N° 005

ACTA No 5 COMITÉ TÉCNICO DE PATRIMONIO INSTITUTO DE PATRIMONIO Y CULTURA CARTAGENA DE INDIAS			Acta No 05
	Fecha: 10 de marzo de 2021	Lugar: Sede del IPCC y Jornada de teletrabajo. Plataforma Google Meet.	Hora de Inicio: 2:00 PM	Hora de cierre: 5 :00 PM
MIEMBROS DEL COMITÉ TÉCNICO DE PATRIMONIO (Acuerdo 001 de 2003)				
NOMBRE	REPRESENTACION		ASISTENCIA	
Pendiente	Representante Alcalde Mayor de Cartagena de Indias		No han enviado representante	
Arq. Howard Villarreal.	Representante de la Sociedad Colombiana de arquitectos		Asistió	
Arq. Ricardo Zabaleta Puello.	Representante de Universidades.		Asistió (presidente E)	
Ing. Jorge Rocha Rodríguez.	Representante de vecinos del Centro histórico.		Asistió	
Dr. Jorge Dávila Pestana	Representante de la Academia de Historia de Cartagena		Asistió	
Arq. Alfonso Cabrera Cruz	Secretario Técnico del Comité Técnico de Patrimonio Cultura.		Asistió	
Pendientes	Representante de los Museos Históricos		Se recibió dupla, pendientes las hojas de vida de los postulados

4.Lectura y aprobación del Acta Anterior
	5. Presentación de proyectos A continuación, estos son las consultas y proyectos

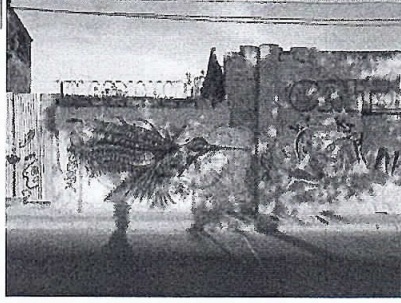
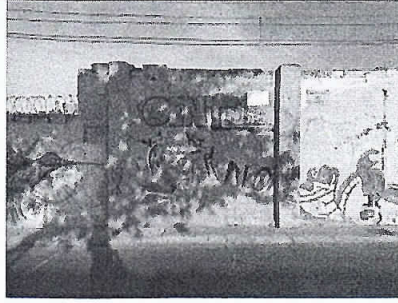
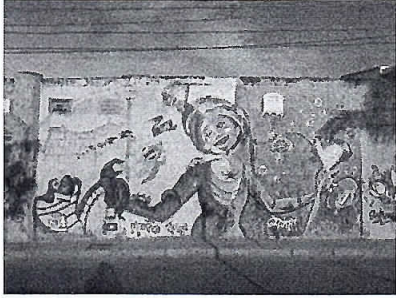
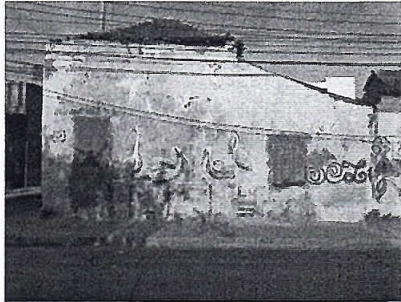
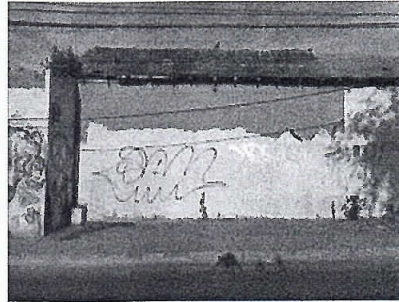
Fachadas del Centro Historico afectadas por intervenciones con grafitis en sus muros

5.1	EL CONTEXTO DEL CENTRO HISTÓRICO VS INTERVENCIONES DE PINTURAS MURALES, ADECUACIÓN DE LOS GABINETES DE SERVICIOS PÚBLICOS EN LAS FACHADAS DE LAS CASAS COLONIALES. PRESENTO DR ALFONSO CABRERA
	<p>En el Barrio de Getsemani y otros sectores del Centro Histórico de Cartagena están surgiendo grafitis en muros de las fachadas con forma de "ojo" y están invadiendo todos los muros, degradando incluso las fachadas en buen estado. Solo de vez en cuando aparecen grafitis de personas con conocimiento artístico.</p> <p>Getsemani tiene pinturas murales por todas partes, la calle del Pedregal esta saturada de intervenciones por ello insistimos en este tema porque están apareciendo muchas intervenciones de grafitis sin control. No hay un escenario en el PEMP sobre este tema en este momento y las casas coloniales están siendo agredidas por este tipo de intervenciones donde pocas son verdaderas expresiones artísticas. En edificios contemporáneos podrían conceptuarse, pero en las fachadas de las casas coloniales toca responsabilizar a los propietarios de los inmuebles porque están permitiendo estas intervenciones donde se esta cometiendo muchas veces vandalismo en los predios, aun las cebras de las calles se están interviniendo sin control.</p> <p>El miembro del comité representante de la sociedad colombiana de arquitectos manifiesta que no está de acuerdo con este tipo de intervenciones de grafitis y pinturas sobre las casas coloniales, pero propone que, si se debe permitir en muros ciegos ubicados en determinados espacios y en muros que estén deteriorados, pero sin caer en excesos y que dichos murales pasen por la aprobación de Comité.</p> <p>Los otros miembros opinan que no es adecuado permitir las pinturas murales n grafitis porque luego habría mayor descontrol. Lo que proponen es que exista una curaduría de arte que pase por comité y que se establezca un distrito de arte en la Matuna, que sea esta la única zona exclusivamente establecida para dichas intervenciones que se haga un inventario de los muros ciegos y espacios vacíos o abandonados existentes donde pueda</p>

ser factible una intervención de murales y que estos pasen por comité para que Comité supervise el tipo de mural a desarrollar y verifique la calidad de la pintura a utilizar. Por todo lo anterior comité señala que no se permitan intervenciones de murales en el Centro Histórico excepto en el distrito de arte que se establecerá

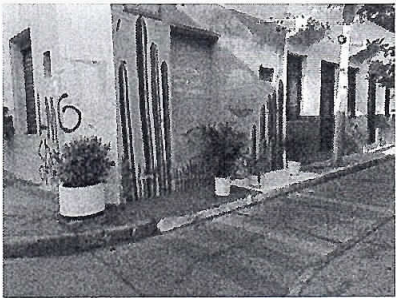
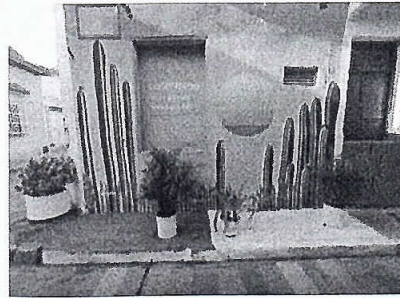
Instalaciones de gabinetes de servicios públicos en las fachadas de los predios

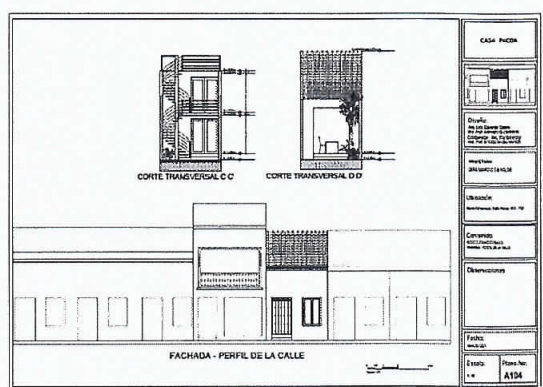
El proyecto de obra nueva denominado casa Pacoa ubicado en el barrio de Getsemani en la Calle de Pacoa o segunda Calle de la Magdalena, es un lote de 100 m2 el cual basado en la investigación histórica del predio se planteó conservar la primera crujía con su vestíbulo, sala comedor y patio. En la parte posterior se propone el modulo de las habitaciones con un segundo nivel que no sobrepasa la altura de la cumbrera a dos aguas del predio. Dicho modulo se proyecta con una terraza plana en la azotea.

Subsanada las observaciones que se le habian indicado en actas anteriores y revisada la nueva propuesta Comité de Patrimonio y Cultura emite **CONCEPTO FAVORABLE** para el proyecto casa Pacoa.
