<p><b>IPCC</b> Instituto de Patrimonio y Cultura de Cartagena</p>	<b>ACTA DE COMITÉ TÉCNICO DE PATRIMONIO N.º 14</b> <b>INSTITUTO DE PATRIMONIO Y CULTURA CARTAGENA DE INDIAS</b>			<b>Acta No</b> <b>014</b>
<b>Fecha:</b> <b>10 de diciembre de</b> <b>2020</b>	<b>Lugar:</b> Sede del IPCC y Jornada de teletrabajo. Plataforma Google Meet.	<b>Hora de Inicio:</b> <b>3:00 PM</b>	<b>Hora de cierre:</b> <b>7:00 PM</b>	
<b>MIEMBROS DEL COMITÉ TÉCNICO DE PATRIMONIO (Acuerdo 001 de 2003)</b>				
<b>NOMBRE</b>	<b>REPRESENTACION</b>		<b>ASISTENCIA</b>	
Dr. Guillermo Enrique Ávila Barragán	Representante Alcalde Mayor de Cartagena de Indias		Asistió	
Fabrizio Milano	Representante (E) Alcalde Mayor de Cartagena de Indias		Asistió	
Arq. Howard Villarreal.	Representante de la Sociedad Colombiana de arquitectos		Asistió	
Arq. Ricardo Zabaleta Puelló.	Representante de Universidades.		Asistió	
Ing. Jorge Rocha Rodríguez.	Representante de vecinos del Centro histórico.		Asistió

5	Revisión de proyectos y consultas radicados urgente en el transcurso de la emergencia sanitaria.	
	<b>RADICADOS URGENTES</b>	<b>OBSERVACIONES</b>
5.1	Valorización. Intervención zona Boca grande proyecto de Protecciones costeras e

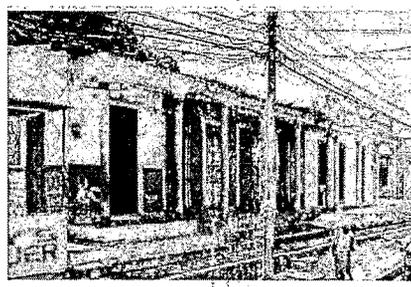
Fig. 2. Frontón fachada principal casa de corte republicano localizada sobre la calle Bogotá, con tendencia estilística Art Decó. Fuente: Arq. Ricardo Zabalala Puello, 2019.

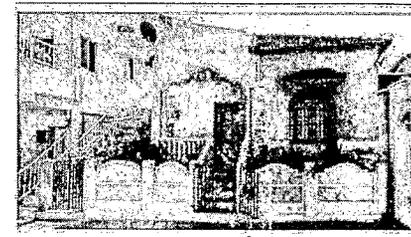
Fig. 3. Casas tipo portico con estílobato, columnas porticadas, entablamento, cornisas y antepechos corridos localizadas sobre el Paseo de Bolívar. Fuente: Google Earth/2019.

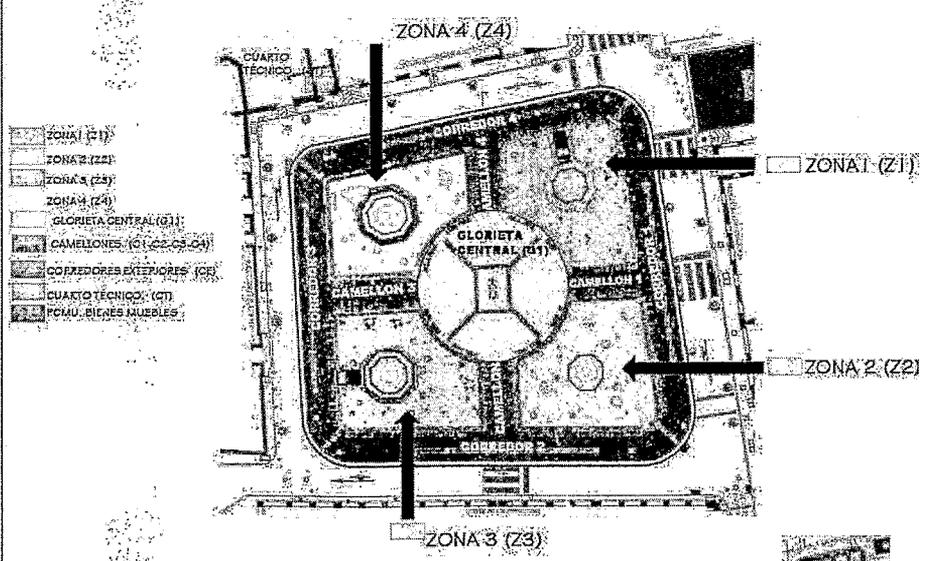
### GRAFICACIÓN DE ZONAS DEL PARQUE

### DEFINICIÓN DE ÁREAS DE TRABAJO

Luego de seguir una metodología de estudio donde se realizaron registros Fotográficos, levantamiento del estado actual, descripciones, elaboración de 80 fichas técnicas, estudios técnicos que arrojaran la calificación y diagnósticos para lograr identificar las lesiones de los elementos que componen el Parque de Bolívar para tener una base para elaborar el proyecto de Restauración monumental de este espacio público, se detectaron las afectaciones del parque:

- Lesiones físicas: todas aquellas en que la problemática patológica se produce a causa de fenómenos físicos entre las cuales se encontraron:
  - Desmoronamiento superficial: en muros en ladrillo con pañete de cemento donde se evidencio desprendimientos de los agregados de grano milimétrico pulverizado.

- Lesiones por grafitis en muros. Lesiones por oxidación y corrosión de elementos metálicos.
  - Lesiones mecánicas del tipo de fisuras en pisos en baldosa e cemento de 20 x 20 que presentan grietas y desnivel de las baldosas causadas por desprendimiento de las baldosas y escorrentías de aguas que van eliminando la pega y dejando suelta a las baldosas produciéndose las fisuras y posteriormente el colapso por la presión del paso de los transeúntes.

- Lesiones químicas ocasionadas por la colonización de aves que arrojan sus excrementos sobre muros y esculturas de la zona produciendo lesiones y afectándolos estéticamente.

- Las fuentes de agua están colapsadas, presentan grietas y fisuras acelerando su deterioro por falta de refuerzo. El sistema hidrosanitario está en mal estado al igual que el sistema eléctrico e iluminación en mal estado. La alfarería está en regular estado, pañetes en mal estado, hay corrosión generalizada en los herrajes. Las jardineras y zonas verdes en mal estado, zonas verdes convertidas en basurero. Mobiliario en mal estado, bienes muebles en regular estado.

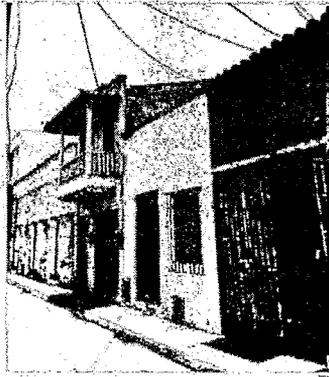
Análisis de Alturas

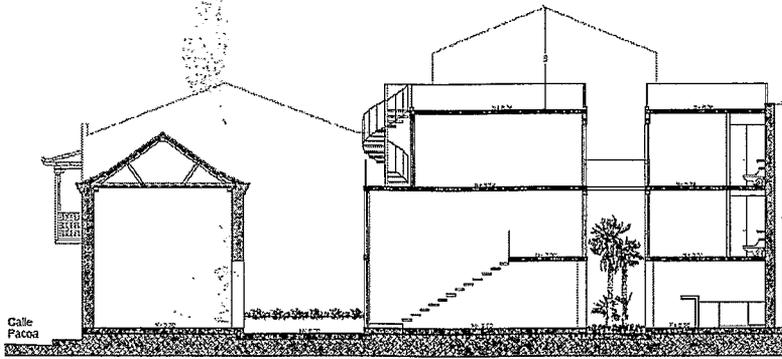
Corte Longitudinal Casa Pacoa

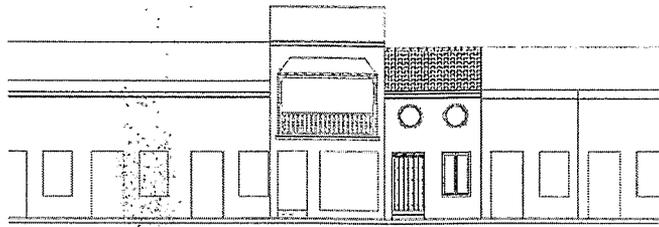
Propuesta de Fachada Principal

En la fachada, se tendrá en cuenta la condición de casa accesorio respetando la altura original de la casa y se proponen dos óculos que permiten iluminación natural guardando las proporciones de la vivienda.

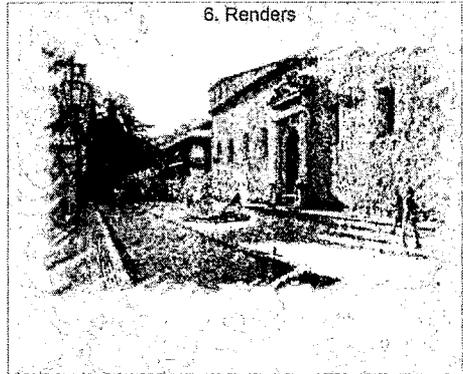
Propuesta de Exhibición de Estructura del Caracol en Plaza de la Proclamación

Las disposiciones técnicas de la estructura del Caracol consiste en una estructura rejada y hueca de 2.4 mts de alto por 4 mts de profundidad que otorga una experiencia de agua luz y aire.

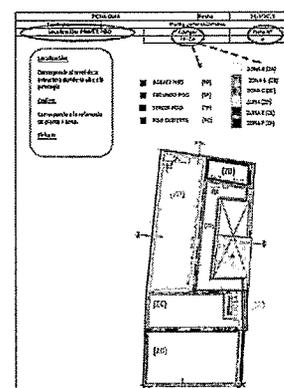
Planta General de detalles

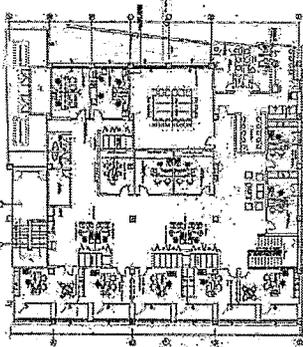
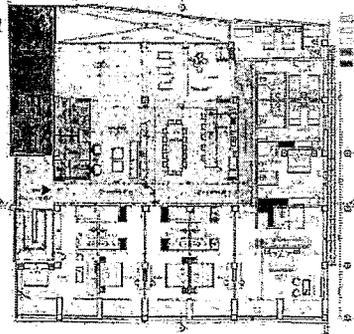
#### 4.1.1 ANALISIS CONCEPTO-ZONIFICACION PISO 2

ACTUAL EXISTENTE

PROPUESTA INTERVENCION ADECUACION

- Estructuras existentes
- Estructuras nuevas
- Zona social
- Zona de acceso
- Zona de circulación
- Zona de servicio

La Propuesta consiste en la adecuación interior de los pisos 2 y 3. En el Segundo Piso se propone la liberación de el patio que según la reseña histórica existió y se plantea rescatar ese espacio con el propósito de que ingrese más luz a través de una estructura a nivel de la cubierta en forma de celosía, se adecuan diez unidades de habitaciones para el hotel, con zona social con comedor y sala de estar, un área de terraza con piscina, una batería de baños, zona de servicios y equipos de aire acondicionado. En el tercer piso se propone a su vez adecuar 10 unidades de habitaciones, se establece una zona de terraza con Jacuzzi, solárium, zona social que incluye comedor, sala de estar y zona de servicios conservando los límites de altura.

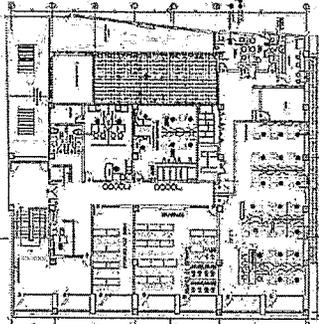
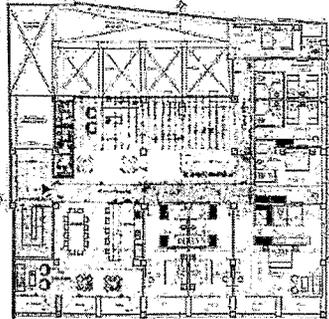
#### 4.1.2 ANALISIS CONCEPTO-ZONIFICACION PISO 3

ACTUAL EXISTENTE

PROPUESTA INTERVENCION ADECUACION

- Estructuras existentes
- Estructuras nuevas
- Zona social
- Zona de acceso
- Zona de circulación
- Zona de servicio

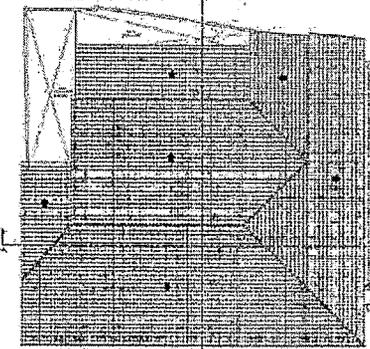
#### 4.1.3 ANALISIS CONCEPTO-CUBIERTAS

ACTUAL EXISTENTE

PROPUESTA INTERVENCION ADECUACION

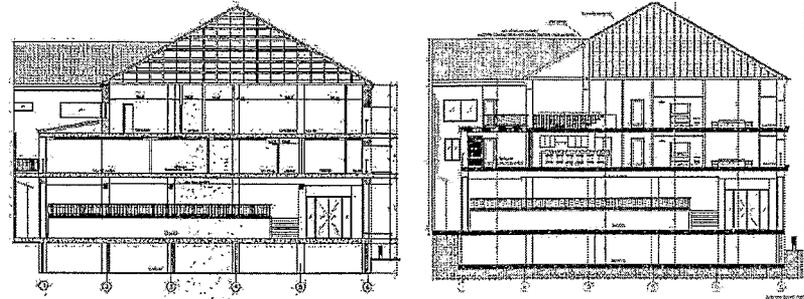
#### 4.1.4 ANALISIS CONCEPTO-CORTES

• ACTUAL EXISTENTE

• PROPUESTA INTERVENCIÓN ADECUACION

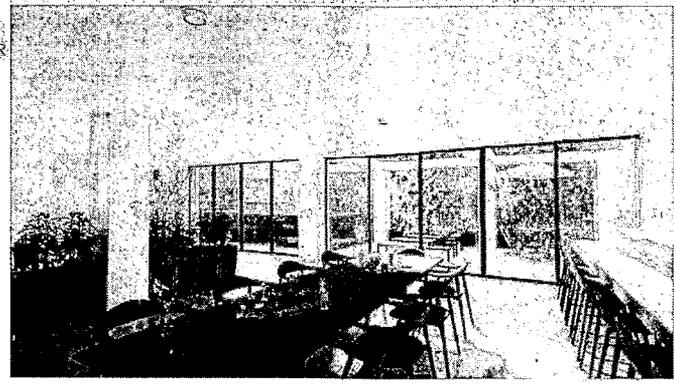
RENDER INTERIOR  
ZONA SOCIAL

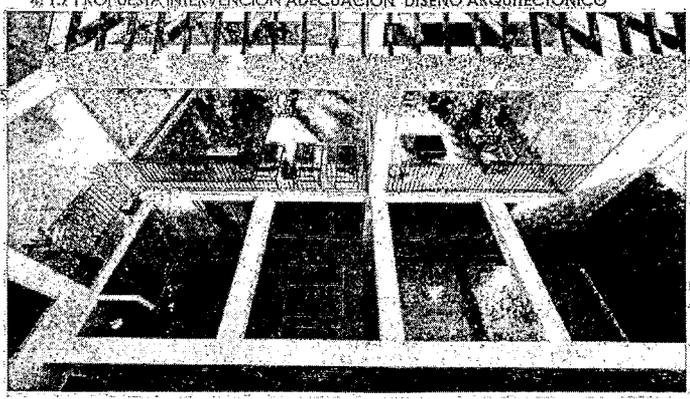
RENDER  
VISTA TERRAZAS
