ACTA COMITÉ TÉCNICO DE PATRIMONIO N°17

CARTAGENA DE INDIAS 31 DE AGOSTO DEL 2022

ACTA No. 17

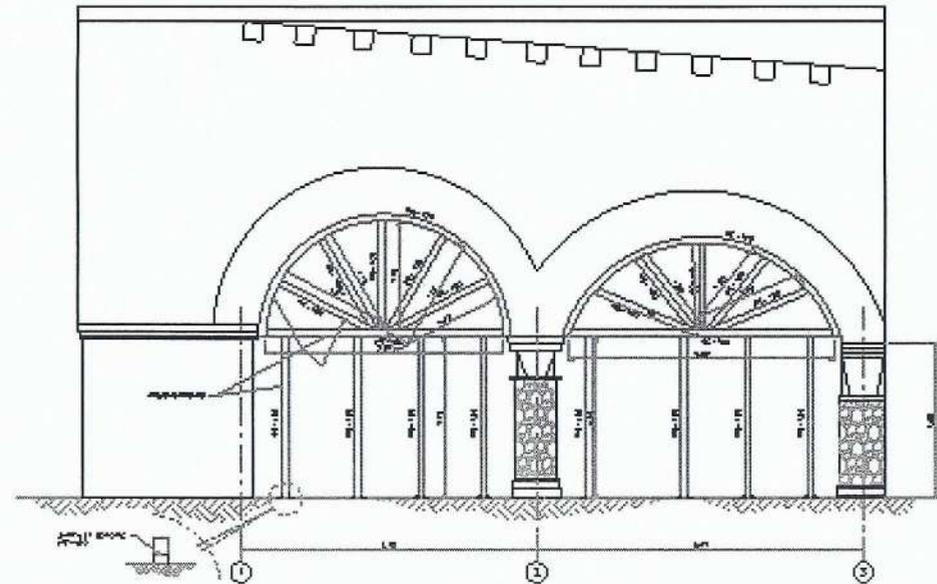
VISTA EN ELEVACION FACADA APUNTAMIENTO DE ARCADAS
ESC-----1:20

Por lo tanto, se diseñó un reforzamiento en estructura metálica y el diseño para reconstrucción de las zapatas.

- Perfiles metálicos IPE 120
- Perfiles metálicos IPE 100
- Tablado en madera
- Concreto pobre
- Acero corrugado ASTM G-60
- Concreto de 4000 PSI
- Piedra caliza

1. Construcción de estructura para apuntalamiento de arcadas.
2. Colocación del apuntalamiento de arcadas.
3. Colocación y fijación de entablado de madera.
4. Excavación controlada para cimentación.
5. Concreto pobre para nivelación.
6. Encofrado y fundida de zapatas.
7. Relleno con material estabilizado.
8. Encofrado y fundida de columnas.
9. Instalación de enchape de columnas.

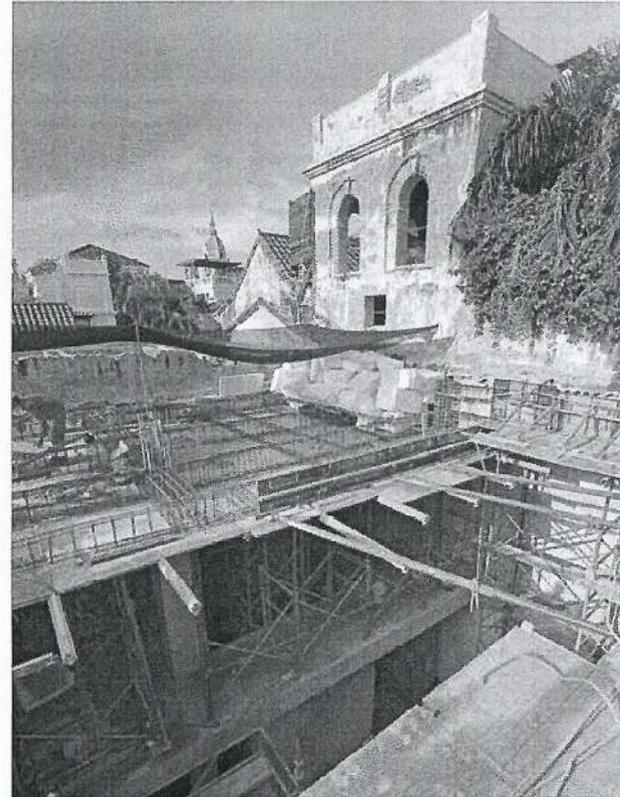
- I. La elevación de la cubierta del vestíbulo alteraría la visibilidad en la ventana del primer cuerpo del mirador original de predio CALLE DE LAS DAMAS #3-46 el cual es un elemento arquitectónico de primera importancia que tiene una servidumbre histórica de la época colonial afectando el patrimonio original.

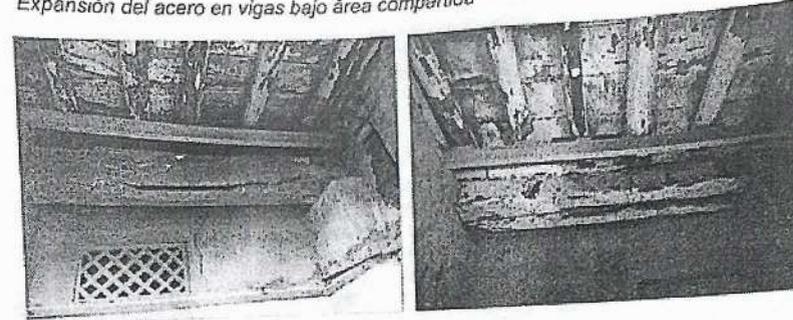
Expansión del acero en vigas bajo área compartida

Se presentan problemas de corrosión en las barras que están dentro de algunos elementos tipo vigas que sostienen el entrepiso que se comparte con el apartamento vecino, también en unas placas sobre la escalera, en la misma escalera y otros elementos, estas obras no son originales de la edificación, evidencian ser de intervenciones posteriores, pero presentan un nivel de corrosión tan avanzado que se manifiesta en rotura del concreto por expansión del acero y reducción de la sección transversal de las barras, perdiendo toda su capacidad mecánica.

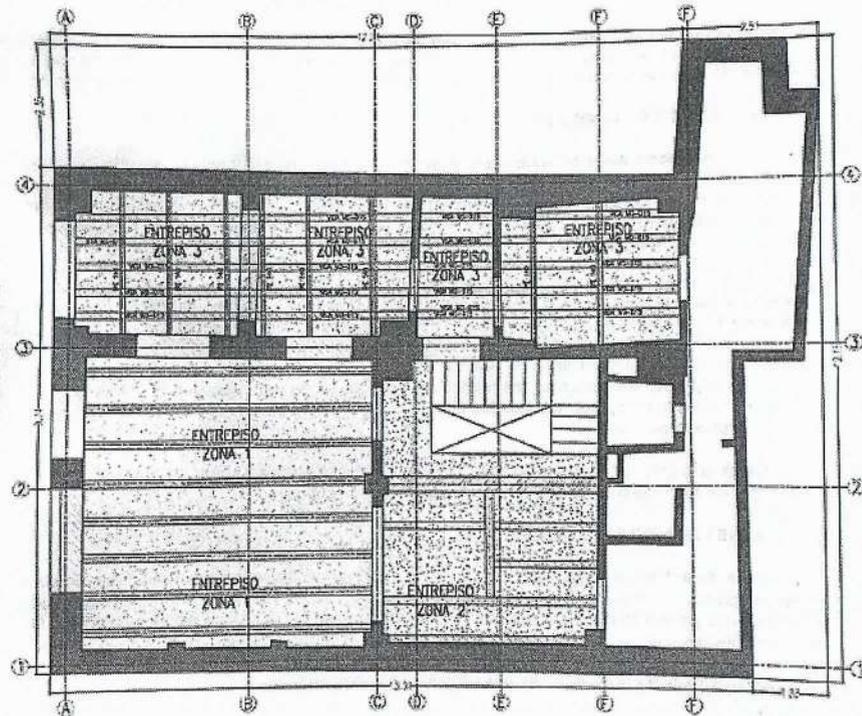
PLANTA DE ENTRESPISO NIVEL 2
LOCALIZACIÓN DE ELEMENTOS ESTRUCTURALES
Escala 1:100
Reg. 4 - Zonas de apuntalamiento nivel 2

Teriando en cuenta las variaciones de entrespiso, en cuanto a la dirección de apoyo, separación y tipo de viguetas que conforman el entrespiso, se plantean las siguientes zonas de diseño:

El apuntalamiento tiene como fin descargar los muros de fachada e internos de modo que deberá realizarse el ajuste de la longitud de los puntales de manera gradual evitando generar daños al entrepiso y demás elementos que estructurales y no estructurales de la edificación.

Los puntales deberán contar con los elementos de distribución de cargas a la losa de contrapiso de modo que no se genere fractura por punzonamiento, de acuerdo a la carga admisible de los puntales.

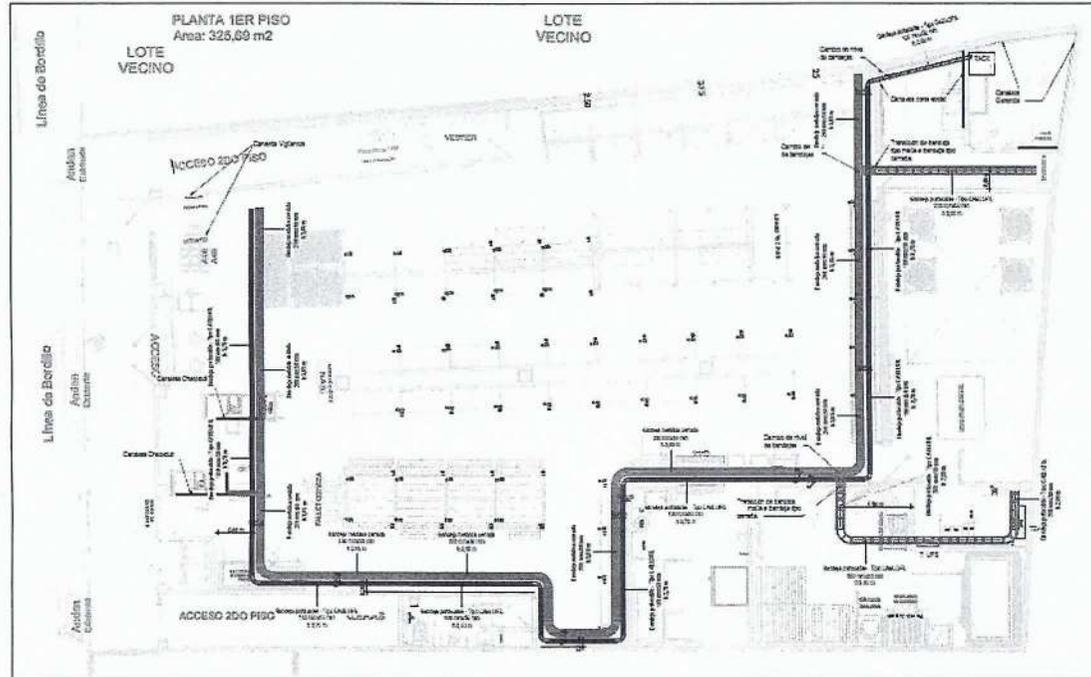
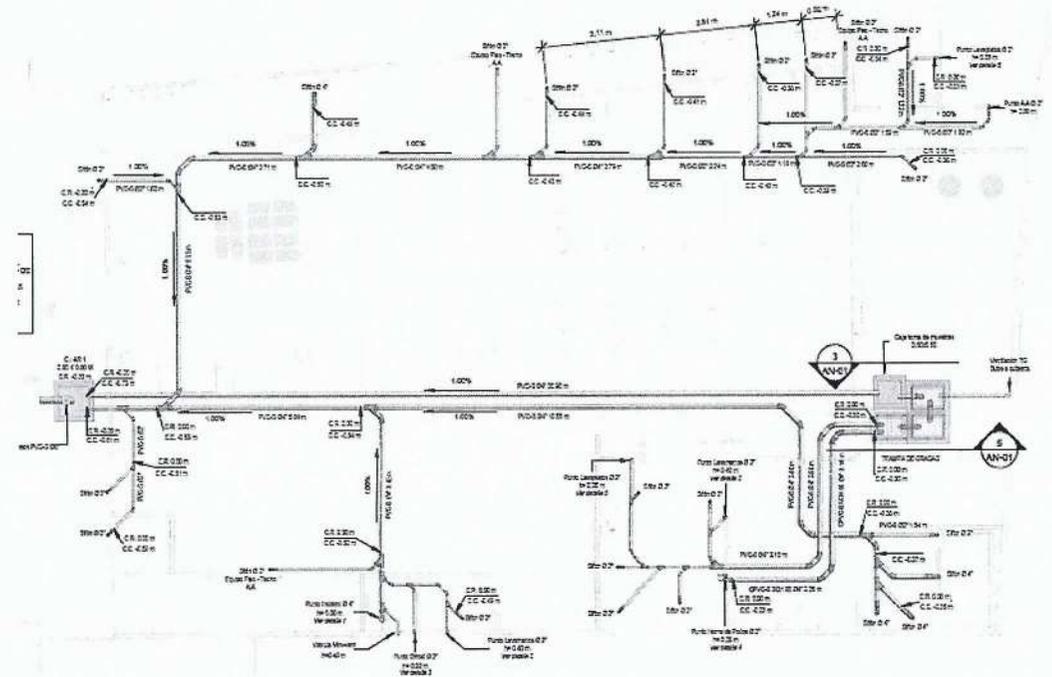
INSTALACIONES ESPECIALES

CONVENCIONES:	
	CANALETA LEGRAND 100X45 MM
	BANDEJA PORTACABLE ELÉCTRICA TIPO MALLA
	BANDEJA PORTACABLE COMUNICACIONES
	BANDEJA PORTACABLE TIPO MALLA ACOMETIDA PRINCIPAL
	TABLERO ELÉCTRICO
	BANDEJA PORTACABLE ELÉCTRICA TIPO CERRADA
	TUBO PARA ACOMETIDA
	BANDEJA PORTACABLE TIPO MALLA PARA ALIMENTACIÓN DEL GRUPO ELÉCTROGENO

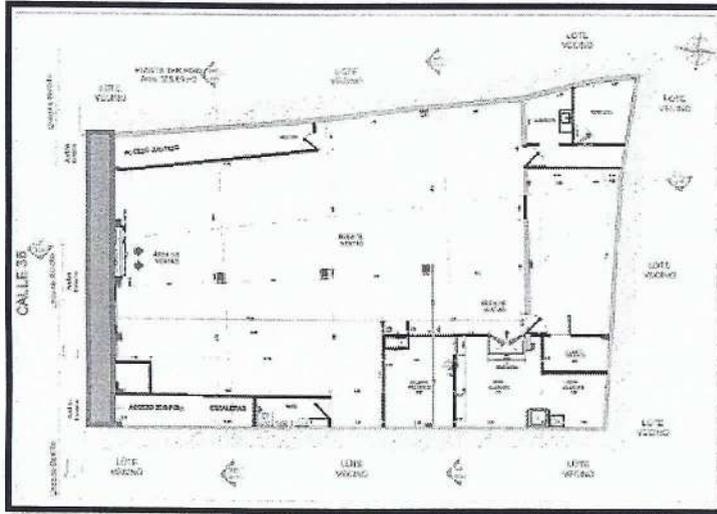
FIGURA 5-5 ZONA DE CARGA Y DESCARGA

En la primera etapa: Adecuación y demolición con maquinaria liviana: el cargue y descargue tanto el material de demolición, como los escombros de la obra, se realizara en la medida de las posibilidades dentro del predio, o en su defecto, en los puntos señalados en el esquema, estas entradas y salidas deben estar apoyadas por unos paleteros, los cuales deben coordinar con señales, el flujo vehicular para garantizar la seguridad de los transeúntes y el tráfico circulante por el área de influencia del proyecto. Todo lo anterior se regulará de acuerdo a las capacidades de cargas de las camionetas y demás a las condiciones y horarios que se establecen en los decretos vigentes para el cargue y descargue de materiales.

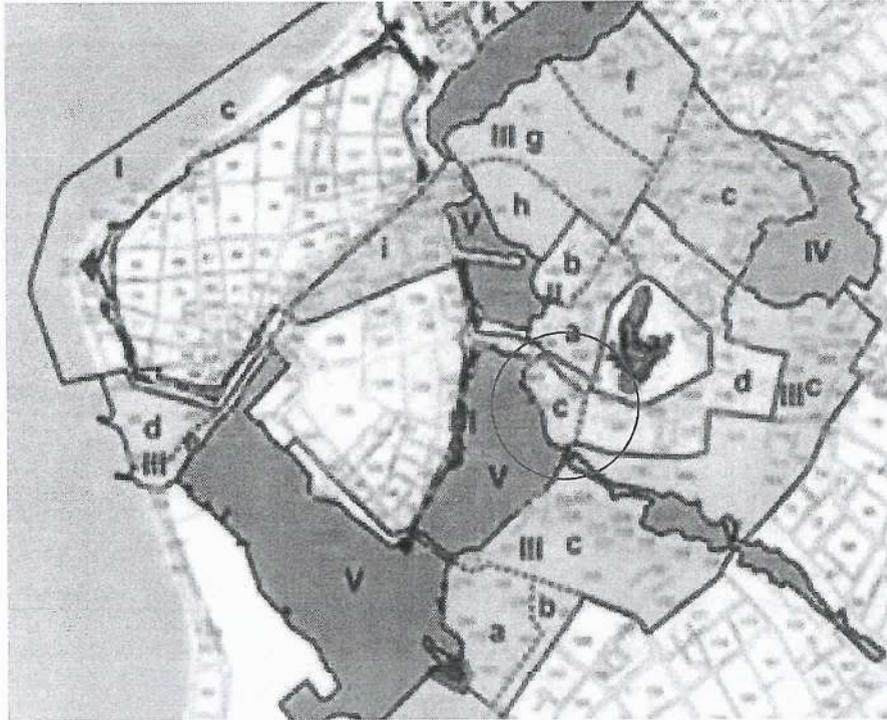
PEMP MURCA

La altura máxima del tanque propuesto es 5,60 mt, por lo cual se ajusta a lo reglamentado por el PEMP Murca, cuya altura máxima es 8 mt.
