# **ACTA COMITÉ TÉCNICO DE PATRIMONIO N°5**

**CARTAGENA DE INDIAS DE 15 DE MARZO DEL  
2023**

#### IV. PROYECTOS REVISADOS

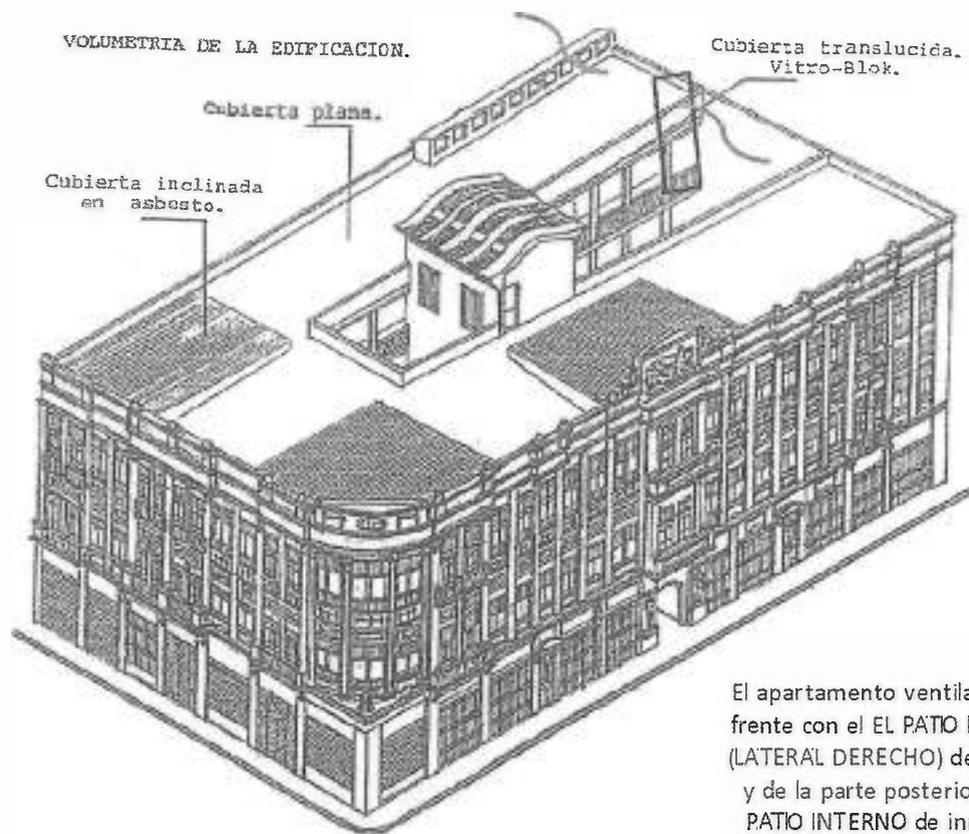
1.0 PERSPECTIVA DE ESQUINA DEL EDIFICIO

El apartamento ventila hacia el frente con el EL PATIO INTERNO (LATERAL DERECHO) del edificio y de la parte posterior con el PATIO INTERNO de inmueble vecino

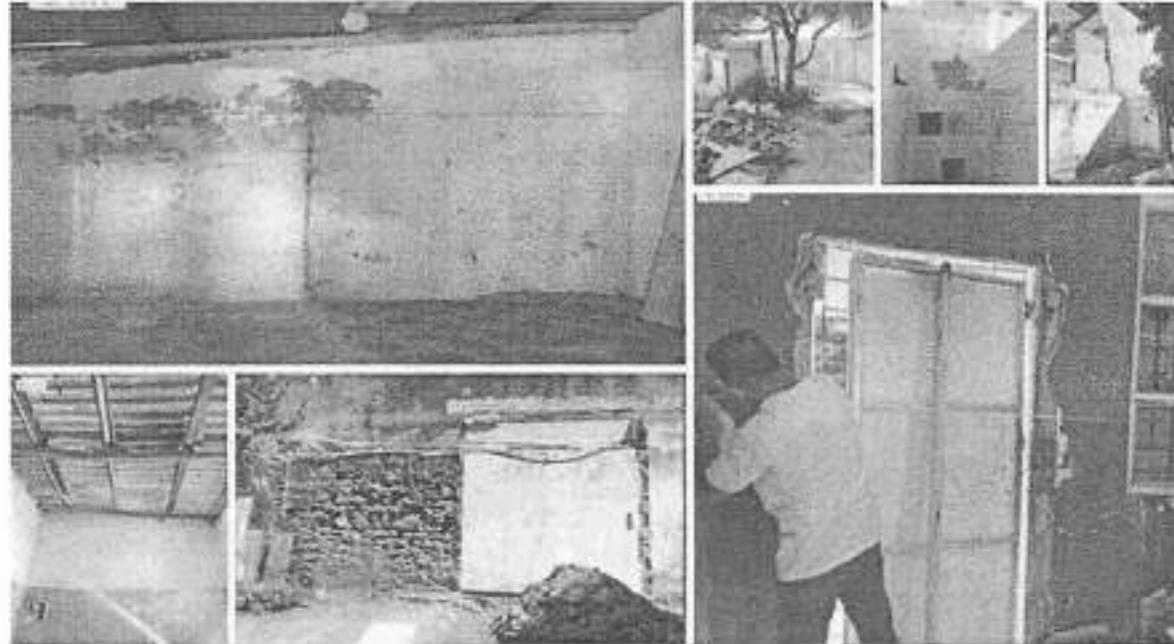
La primera crujía tiene mal estado de conservación, la cubierta en lamina de asbesto cemento en mal estado, mampostería con afectaciones por desgaste de materiales y falta de mantenimiento los muros están en mal estado de conservación. Los elementos de la fachada tienen deterioro progresivo, puerta en madera en mal estado. Actualmente solo conserva los muros exteriores y unos muros divisorios en primera crujía y en crujía posterior.

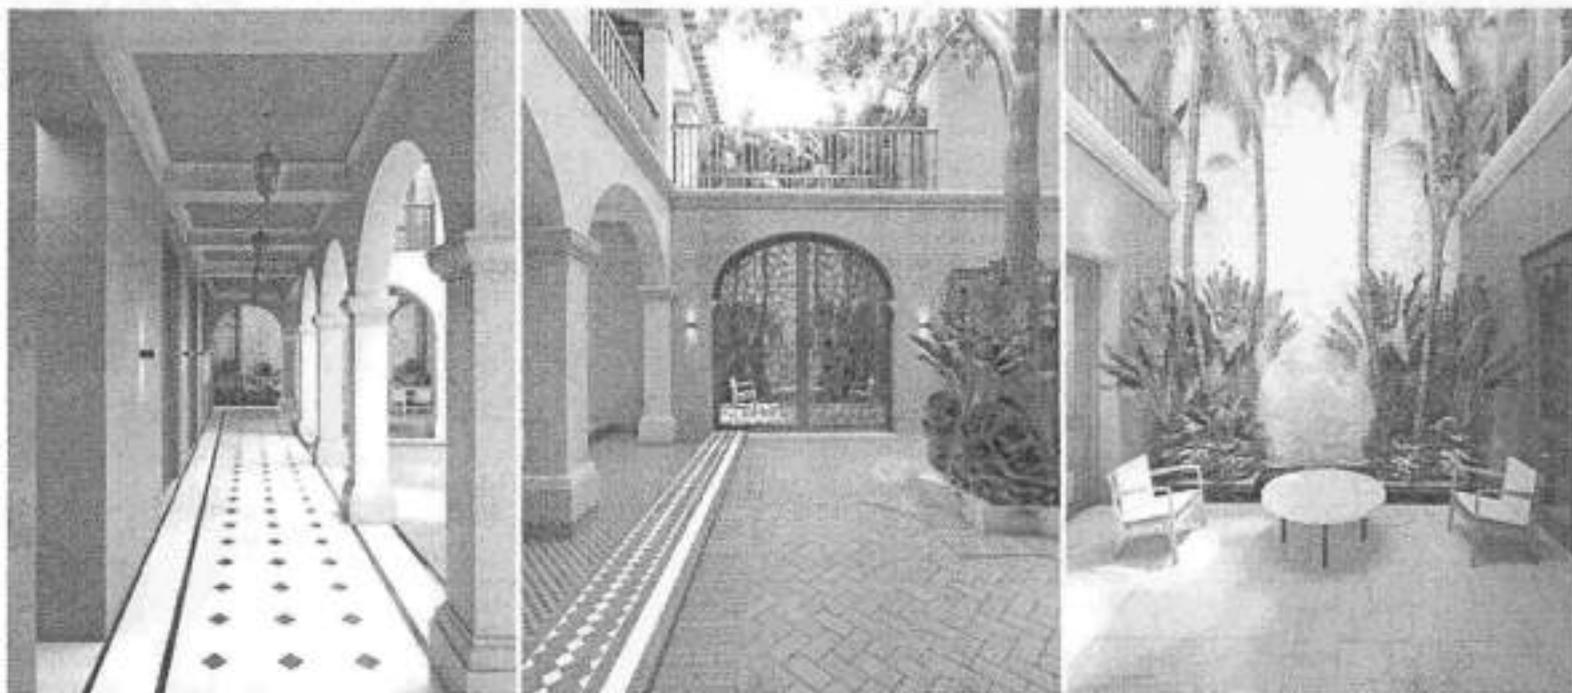
Recuperaremos los vestigios, usando técnicas antiguas de construcción, adaptando el inmueble a las necesidades contemporáneas de iluminación, acondicionamiento climático y conectividad.

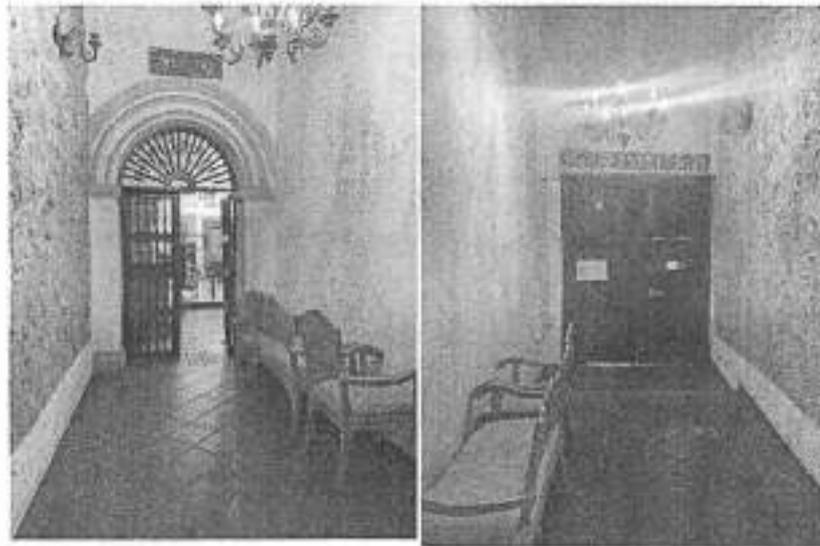
**ESTADO ACTUAL**

NOTA: fotos de la fachada, el zaguán y la crupá lateral
