# ACTA COMITÉ TÉCNICO DE PATRIMONIO N°7

CARTAGENA DE INDIAS 04 DE ABRIL DEL 2023

**COMITÉ TÉCNICO DE PATRIMONIO HISTÓRICO Y CULTURAL****ACTA No. 7****Cartagena de Indias****No. Páginas Total: 188**

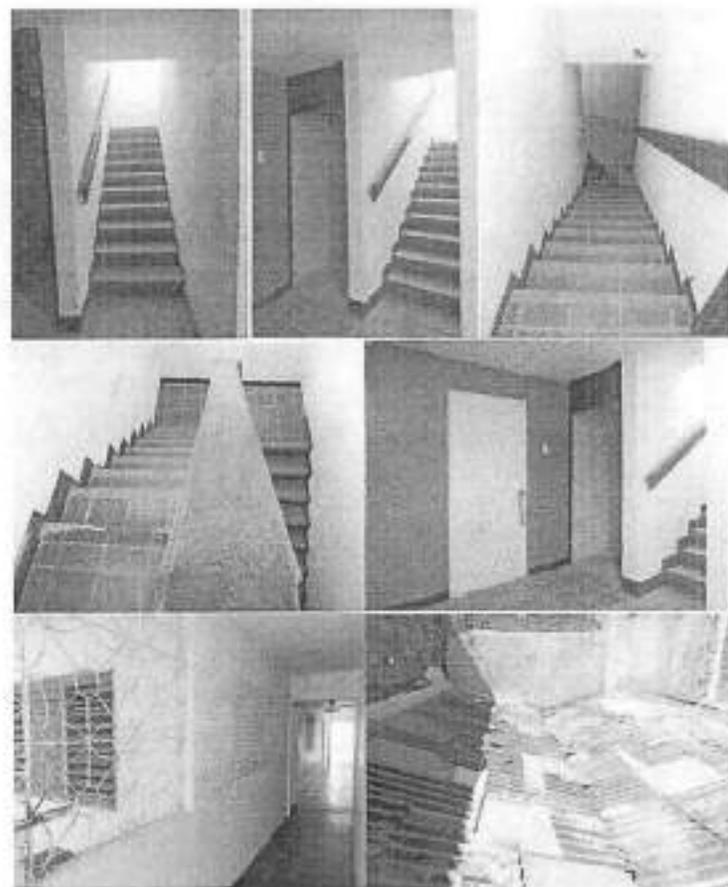
SEGUNDO NIVEL. Excelente acceso al segundo nivel y llegada al segundo, ventana con tela a pello cubierto con teja de asbesto cemento con canchales al centro para evitar agua pluvial.

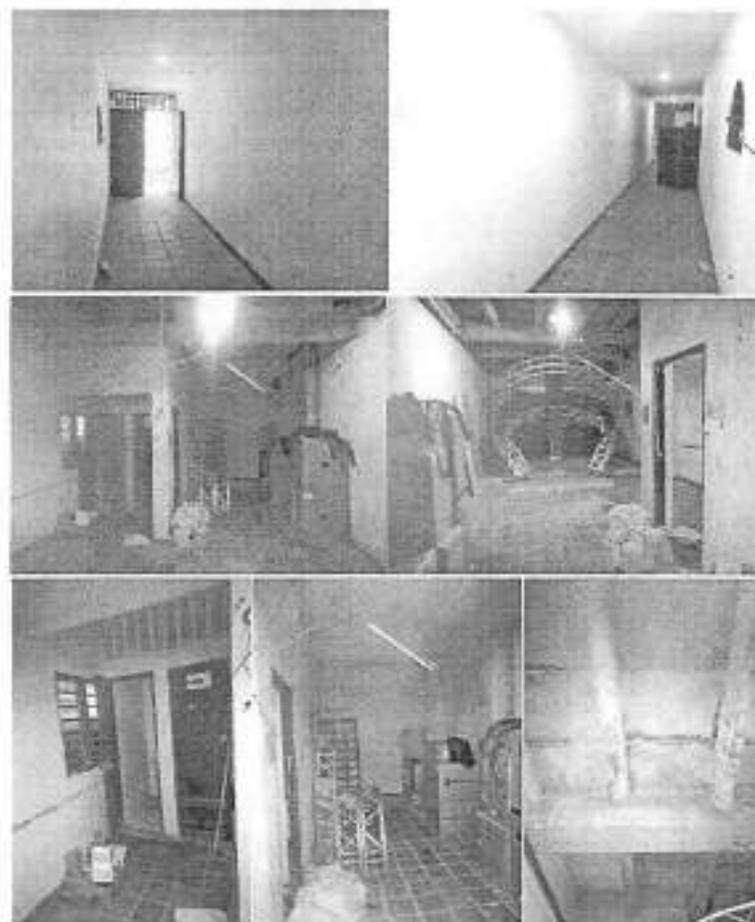
Excelente acceso al segundo nivel y llegada al segundo, ventana con tela a pello cubierto con teja de asbesto cemento con canchales al centro para evitar agua pluvial.

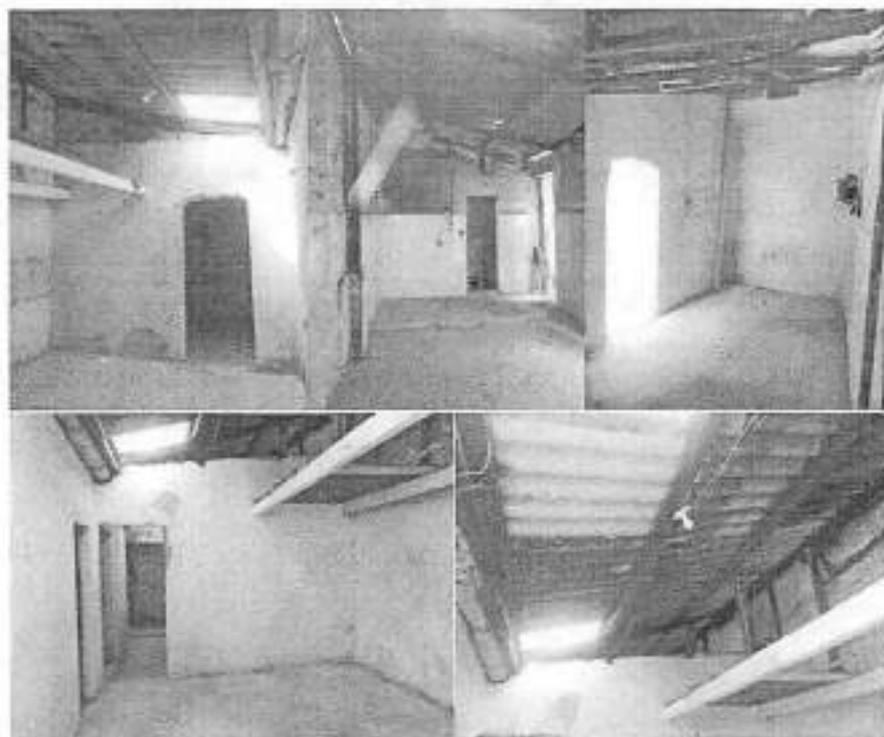
Espacio de ese primer nivel al fondo de la casa. Se aprecian los muros divisorios en un regular estado de conservación. Falta de mantenimiento y además son algo con algo de humedad lo que se marca en los paredes.

Espacio se cubre con tragaluces de tejas translúcidas tipo aljover para iluminación natural al interior durante el día tal como se aprecia en imágenes adjuntas.

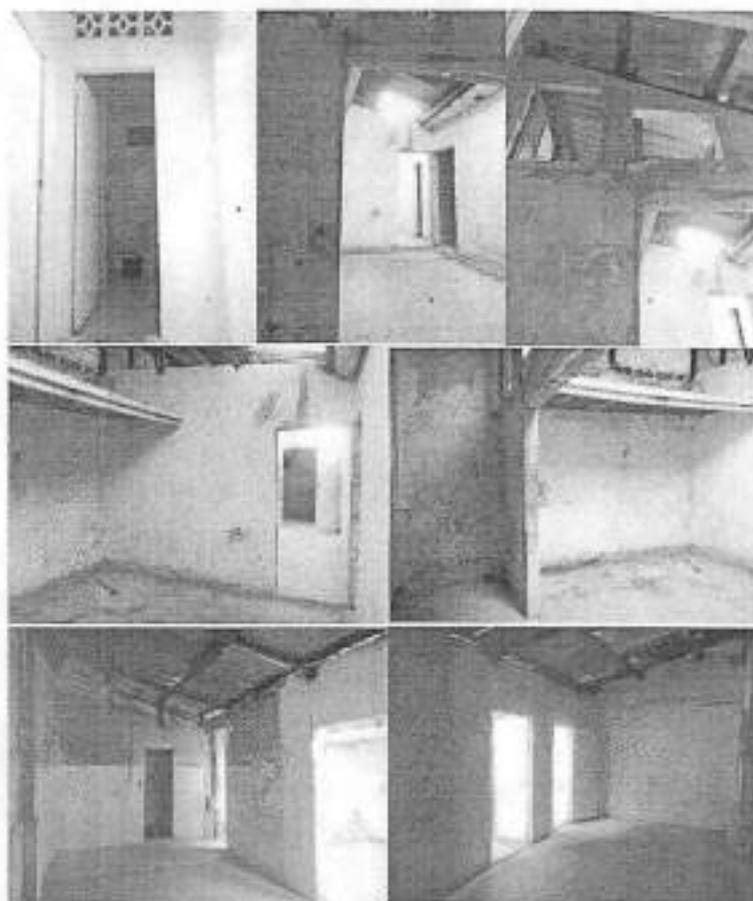
PRIMER NIVEL. Espacio antiguo patio hoy cubierto con tejas de concreto cemento, habilitando en varias crujeas. Pisos al centro de movilidad. Muros de bloques.

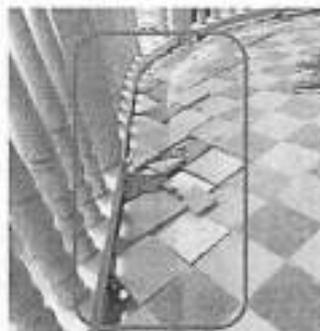
Imagen 3 Descripción de lesiones de vigas (Fuente: Autor)

Después de la inspección realizada, se puede resaltar el mal estado en que se encuentra la zona de la cocina del balcón, donde se encuentran en su parte superior pisos levantados produciendo daños en el arriesgado del estriado, ausencia de algunos elementos en la bodega de protección, elementos completamente deteriorados y muy deterioro en su geometría dimensional y mucha presencia de humedad. En el nodo de acceso del balcón también se evidenció manejo inadecuado en el diseño de las escombreras superficiales, por lo que hay presencia de humedad en toda la parte inferior del balcón, también se identificaron vigas con presencia de grietas y pérdida de sección y elementos desalineados.

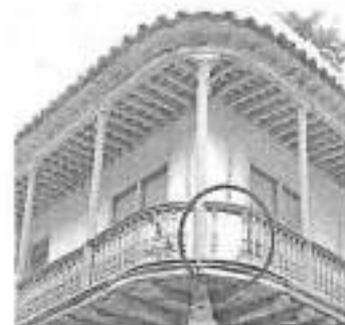
Imagen 4 Ausencia de elementos en bodega (Fuente: Autor)

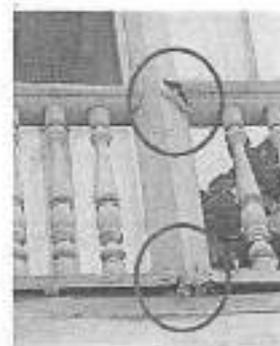
Imagen 5 Elementos con deterioro en su sección (Fuente: Autor)

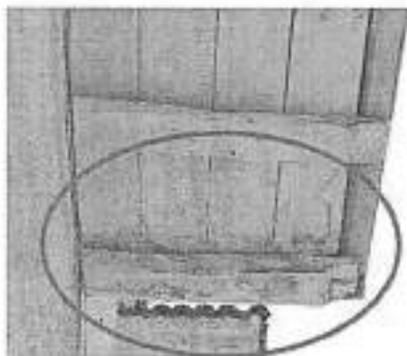
Imagen 8 Humedad por filtración (Fuente: Autor)

Las casas tipo colonial por ser de carácter patrimonial deben conservar en lo posible su aspecto original, sin embargo, estas viviendas se ven afectadas por su exposición directa con el sol, la humedad y la presencia de salinidad característica del centro histórico de la ciudad de Cartagena. Las manifestaciones de estos problemas se presentan como lesiones, ahora bien, existen lesiones que son producto de sollicitaciones de carga mayores o de fallas en el sistema constructivo original.

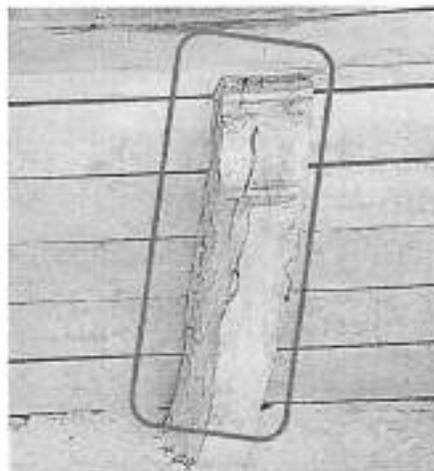
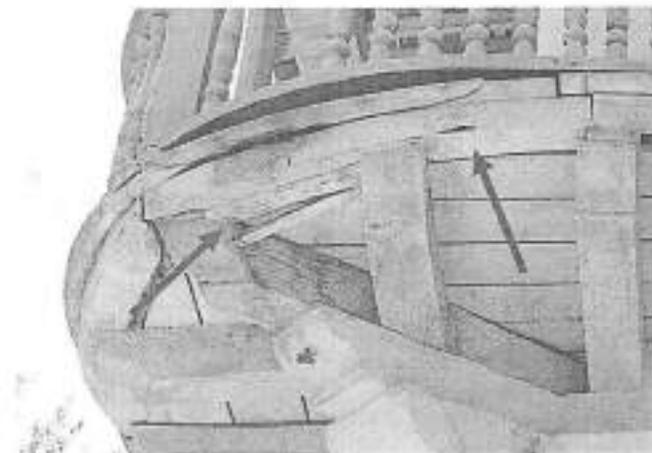
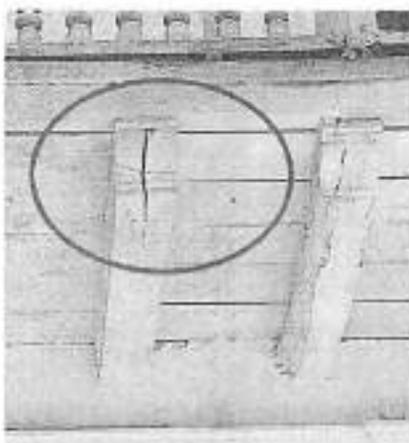
Imagen 9 Vigas de madera agrietadas (Fuente: Autor)

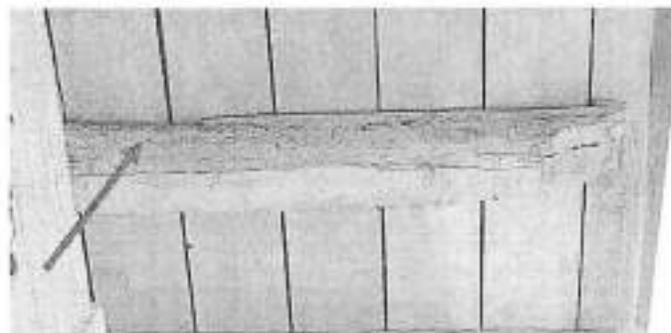
Imagen 10 Elementos con pérdida en su sección (Fuente: Autor)

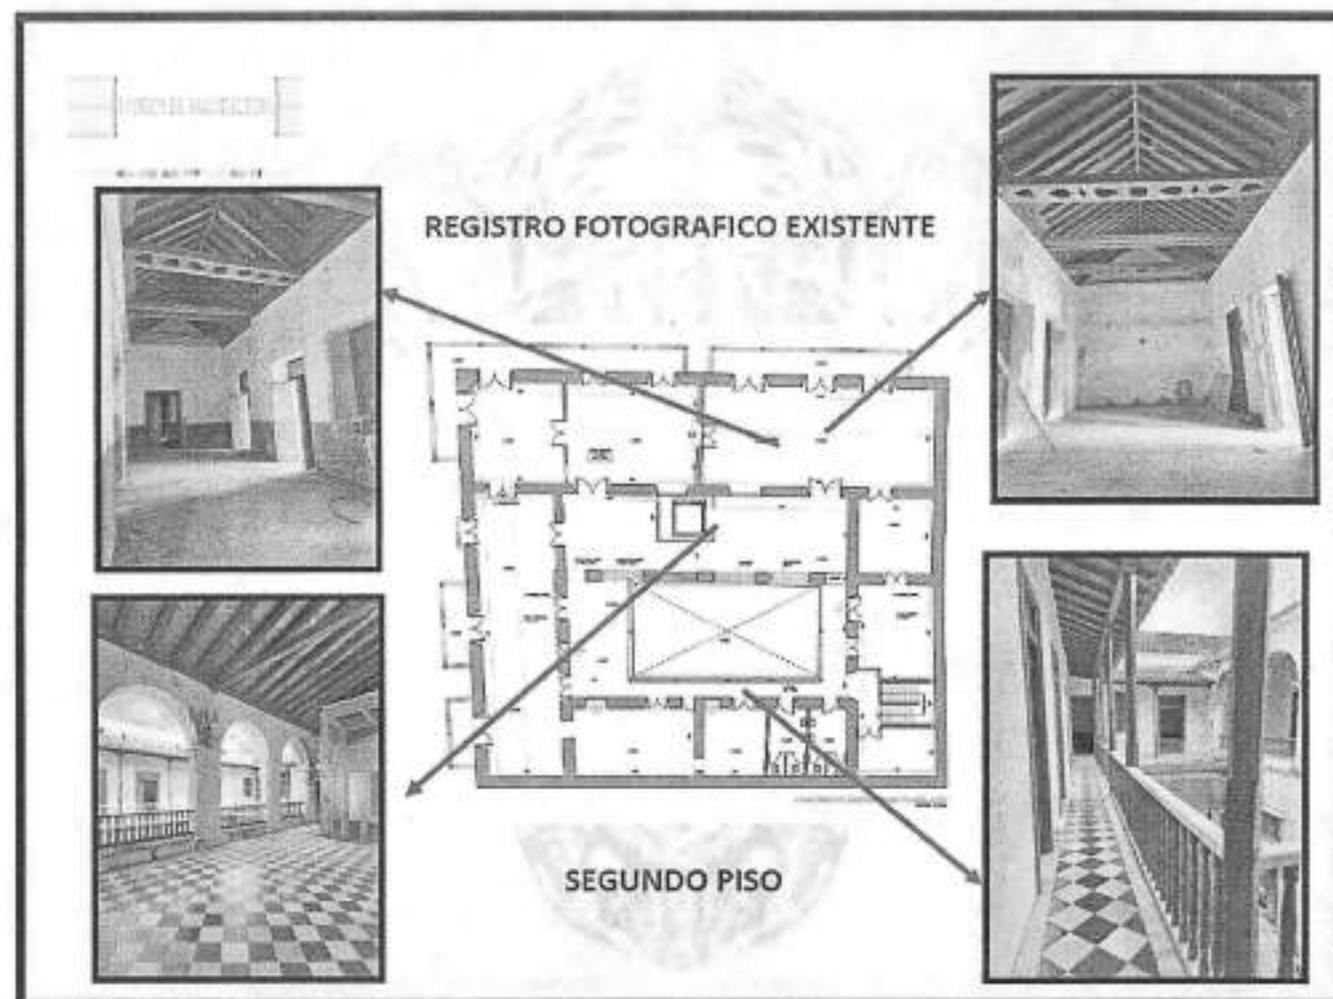
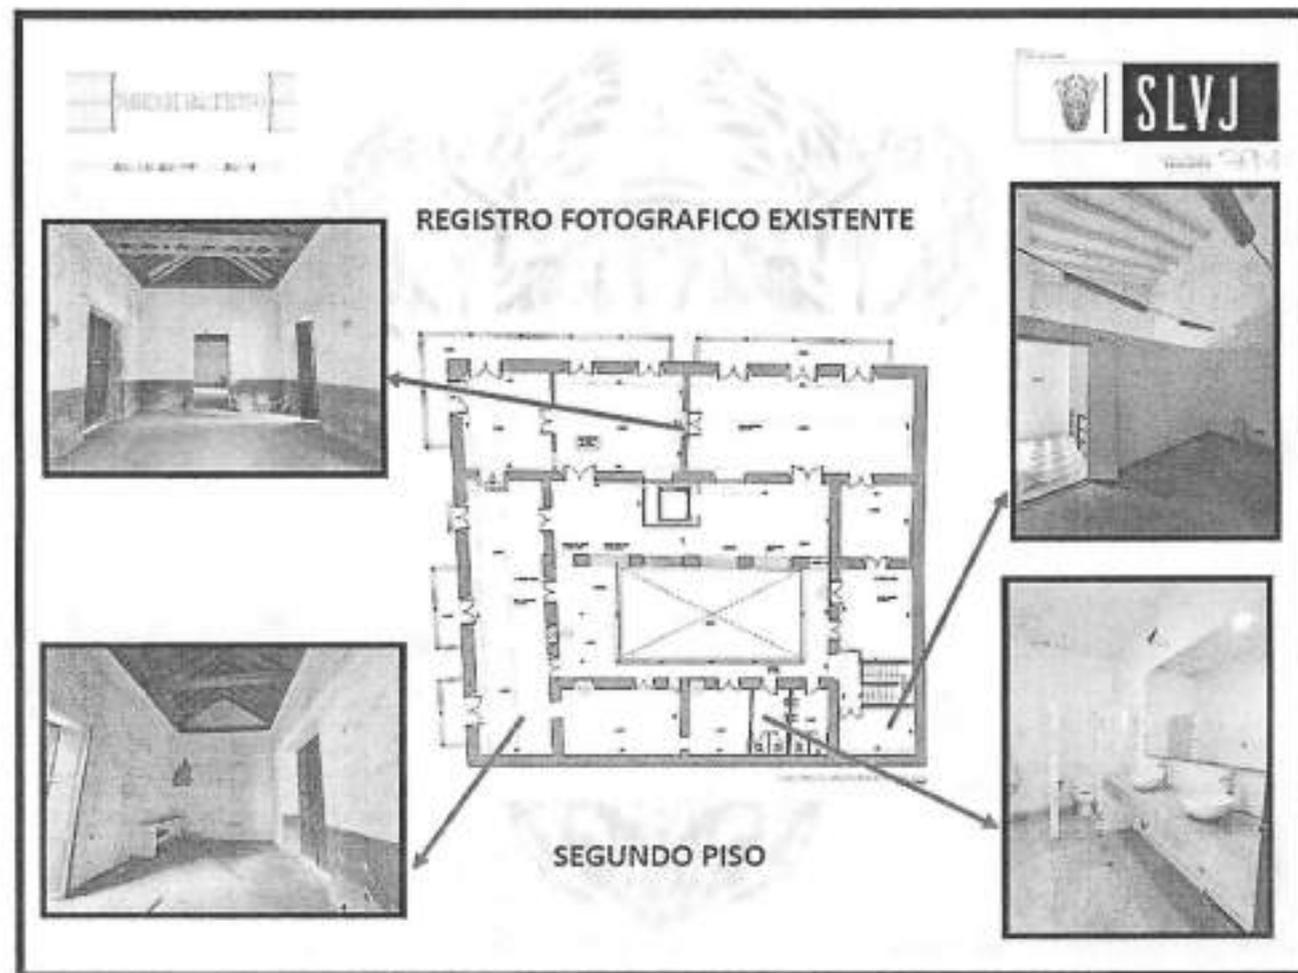
ESPACIOS A INTERVENIR  
SEGUNDO PISO

- Muros en superboard a demoler.
- Baños existentes a reubicar.
- En esta área se ubicará la zona de cocina del restuarante.
