# ACTA COMITÉ TÉCNICO DE PATRIMONIO N°17

CARTAGENA DE INDIAS 30 DE AGOSTO DEL 2023

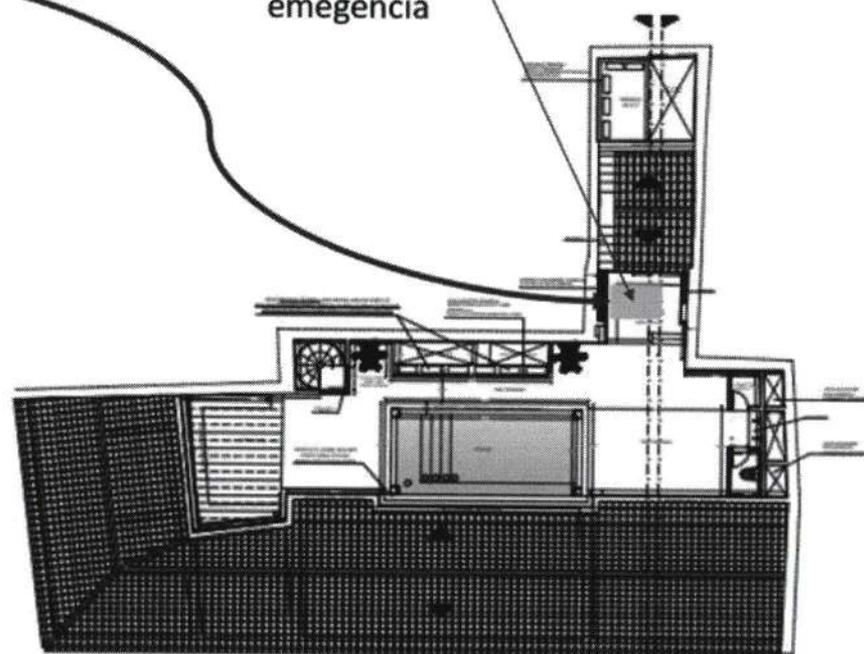
Planta de cubierta  
Hotel Casa del Coliseo

Ubicación  
de planta  
de  
emergencia

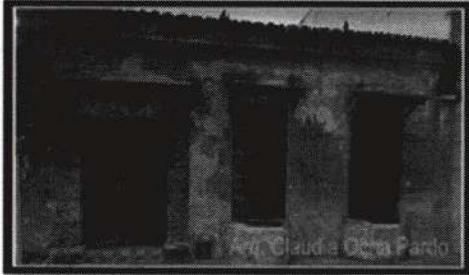
Imagen 9. Vista de la fachada principal del inmueble

Presenta las características de tipología colonial Casa Baja en la primera planta con elevación de tipología colonial, en el primer piso e intervención contemporánea de principios del siglo XX en el segundo piso. Uso de vivienda familiar.

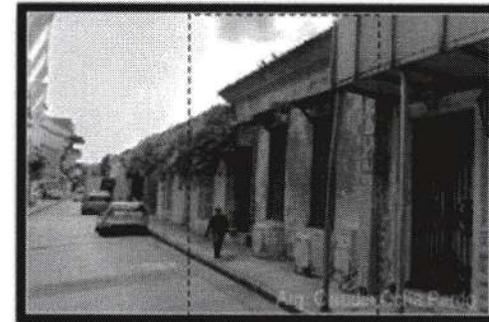
Imagen 10. Vista de la fachada del inmueble, en la calle del Sargento Mayor. Imagen Google Street View, Agosto 2022

Se consolidarán los elementos estructurales y daños en la carpintería de madera que presenten daños por acción del tiempo y uso.

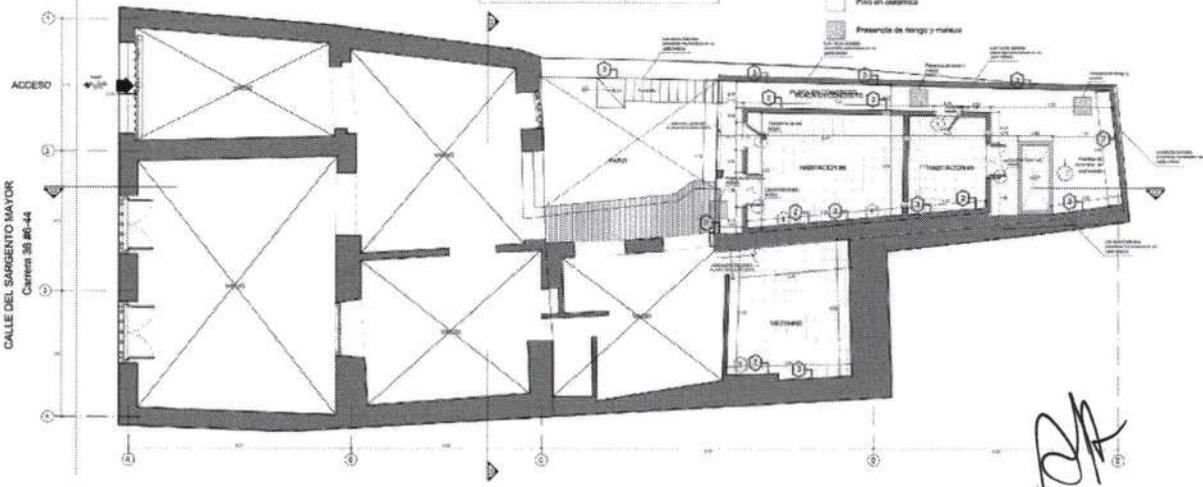
**PLANTA CALIFICACIÓN SEGUNDO PISO**  
ESCALA : 1/50

1. Los muros interiores y exteriores presentan lesiones físicas, por humedad, suciedad y contaminación.
2. Los muros interiores y exteriores presentan agrietamientos y humedades por filtraciones de aguas lluvias.

3. La estructura contemporánea, presenta lesiones mecánicas con desplazamientos, deformaciones y grietas en las columnas.
4. Los pisos presentan lesiones mecánicas y químicas, con deformaciones, oxidación, deterioración, entre otros.

5. En las intervenciones contemporáneas en los muros y las columnas, presentan lesiones electroquímicas con corrosión y desplazamientos.
6. Los plafones de las salas en patios, presentan daños mecánicos y deterioración del material.

7. El piso del patio posterior es en planilla de concreto y se encuentra en mal estado, presenta desplazamiento del material, degradaciones por humedad, presencia de moho, agrietamientos, y fisuras.

8. La carpintería presenta lesiones biológicas, con pudrición y degradación en muy mal estado.
9. La carpintería de ventanas en fachada tiene pérdida total del alacranes.

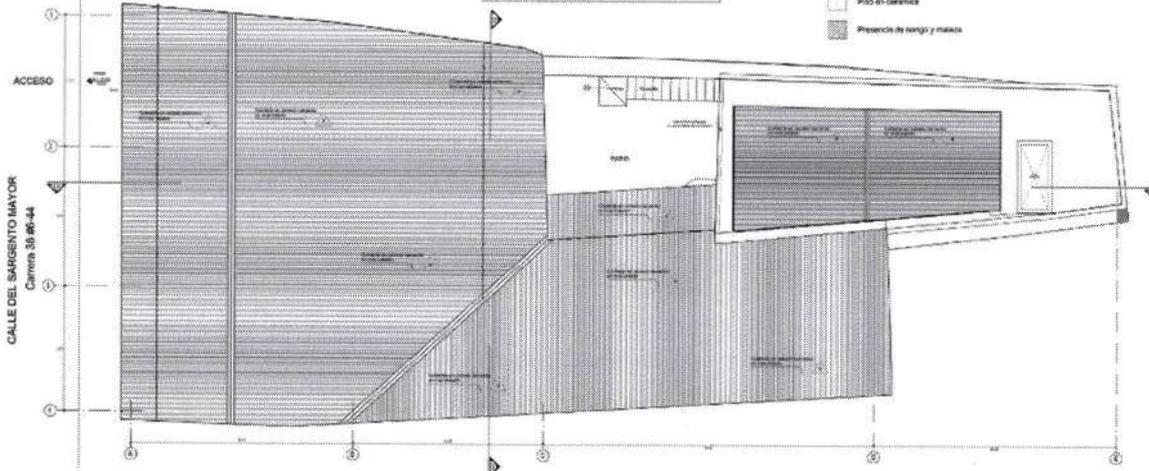
**PLANTA CALIFICACIÓN CUBIERTA**  
ESCALA : 1/50

1. Los muros internos y externos presentan lesiones físicas por humedad, subsistencia y microfisuración.
2. Los muros internos y paramentos presentan agrietamientos y humedad por filtraciones de aguas lluvias.

3. La estructura contemporánea presenta lesiones mecánicas con desplazamientos, deformaciones y grietas en las columnas.
4. Los pisos presentan lesiones mecánicas y químicas, con deformaciones, abolladura, abombamientos, entre otros.

5. Las intervenciones contemporáneas en los muros y los columnas, presentan lesiones electroquímicas con corrosión y desplazamientos.
6. Las planillas de los pisos en patio, presentan daños mecánicos y levantamiento del material.

7. El piso del callejón exterior es en planilla de concreto y se encuentra en muy mal estado, presenta desplazamiento del material, degradaciones por humedad, presencia de raíces, esquistosidad, y fisuras.

8. La capotaría presenta lesiones biológicas, con pudrición y degradación en muy mal estado.
9. La carpentería de ventanas en fachada tiene perdida total del alfilerado.

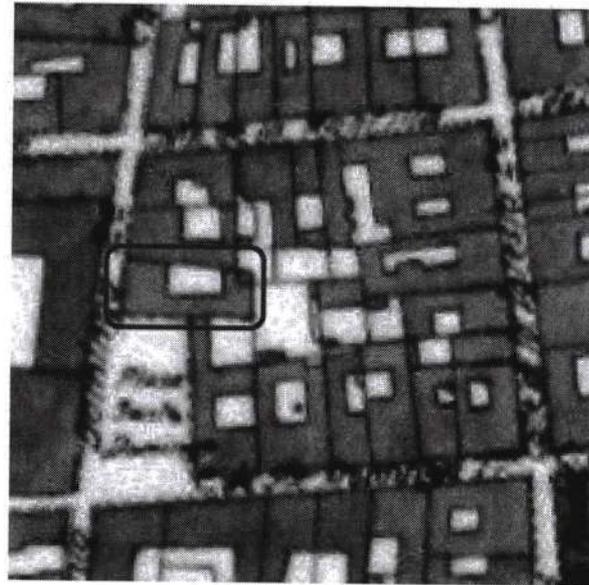
Plano de 1915 del Plan Pearson en donde se aprecian los predios o lotes en el centro amurallado. Aquí la Mz. 88 y el predio en estudio, sobre todo ampliado y marcado el 002.

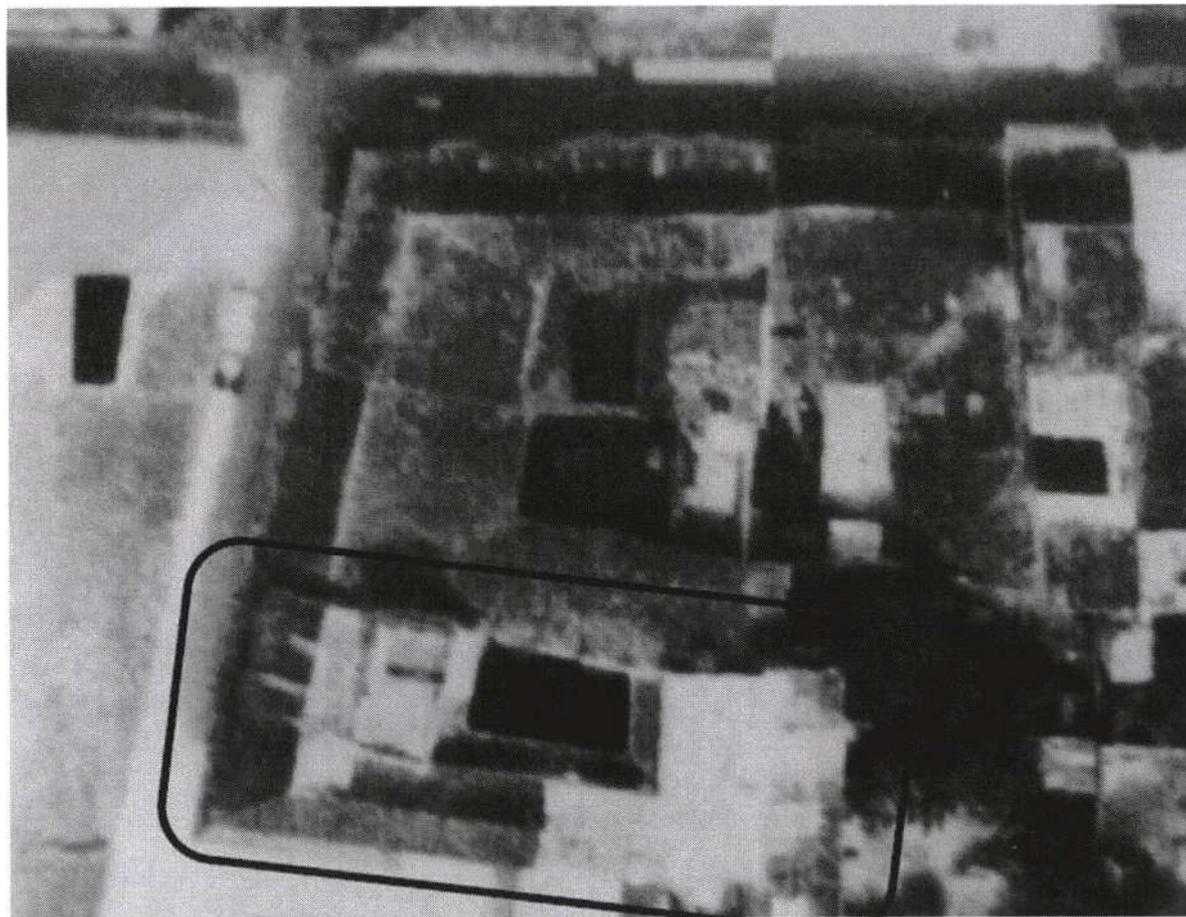
Aquí un par de imágenes de lo mismo, Aerogrametría de Agustín Codazzi en sobre vuelo de este año. Se aprecia aquí que la cubierta y sus aguas sobre el patio central y en la siguiente detalle o ampliación a detalle sobre la casa 004.

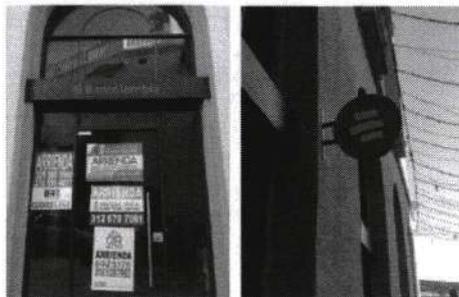
Adicional se propone para la publicidad exterior sobre fachada, un aviso con letras en bronce (02cm de alto x 100 mts de largo) sobre el dintel metálico actual y una banderola (de 50cm de diámetro) metálica con el isotipo de la imagen corporativa de la marca en bronce.
