# ACTA COMITÉ TÉCNICO DE PATRIMONIO N°19

CARTAGENA DE INDIAS 13 DE SEPTIEMBRE DE 2023

**COMITÉ TÉCNICO DE PATRIMONIO HISTORICO Y CULTURAL****ACTA No. 19****Cartagena de Indias****No. Paginas Total: 184**

**DESARROLLO DE SESIÓN No. 19 DEL COMITE TECNICO DE PATRIMONIO  
13 de septiembre de 2023**

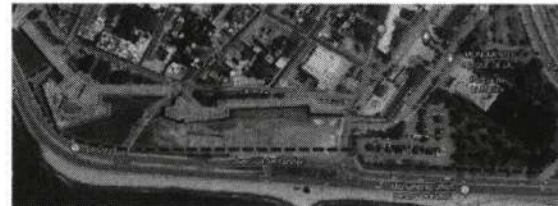
Figura 5. Ubicación tramo 1.

Como la zona verde se va reduciendo cerca del Baluarte de Santo Domingo en esta zonase realizará la canalización utilizando el andén, por lo que se tendrá que demoler y reponer a las condiciones actuales o mejor la zona de andén a intervenir.

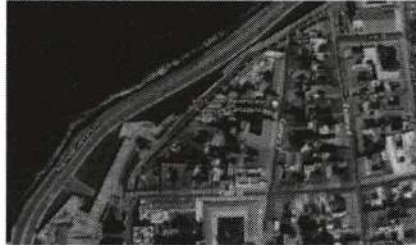
Figura 6. Ubicación tramo 2.

**Tramo 2: Recorrido Sobre la Carrera 2 Entre la Calle 36 y Calle 38.**

Este tramo inicia en la carrera 2 con calle 36 la cual comprende la intervención sobre el andén derecho (sentido Sur – Norte) de la carrera 2 hasta la calle 38, en este tramo se utilizará el método constructivo a Zanja abierta la cual contempla la demolición en su totalidad de los andenes y restablecerlo al estado original o a una mejor condición a la que está actualmente.

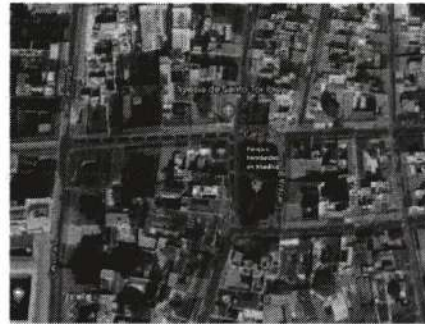
Figura 7. Ubicación tramo 3.

**Tramo 3: Recorrido Sobre la Calle 38 Entre Carrera 6 y Carrera 7.**

Este tramo inicia en la carrera 6 al frente del parque Fernández de Madrid hasta la esquina de la calle 38 con carrera 7, luego gira por el andén izquierdo (sentido Este-Oeste) hasta la esquina de la calle 38 con carrera 6.

En este sector se utilizará el método constructivo a Zanja abierta la cual contempla la demolición en su totalidad de los andenes a intervenir y restablecerlo al estado original o mejor de acuerdo con las características técnicas establecidas.

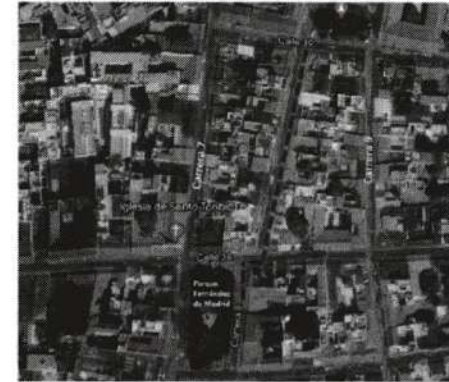
Figura 8. Ubicación tramo 4.

**Tramo 4: Recorrido Sobre la Calle Cochera del Hoyo**

Este tramo comprende la intervención del andén derecho (sentido sur – Norte) de la carrera 8 entre calle 38 y calle 39, en este sector se utilizará el método constructivo a Zanja abierta la cual contempla la demolición en su totalidad de los andenes a intervenir y restablecerlo al estado original o mejor de acuerdo con las características técnicas establecidas.

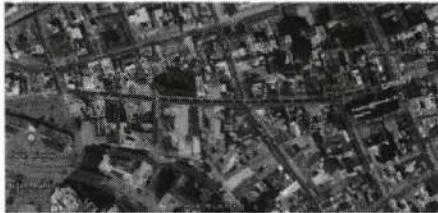
Figura 9. Ubicación tramo 5.

**Tramo 5: Recorrido Sobre la Carrera 7 Entre Calle 37 y Calle 35.**

Este tramo comprende la utilización del andén izquierdo (sentido sur – norte) de la carrera 7 entre la calle 37 y calle 35, sobre esta calle el método constructivo utilizado será la zanja abierta en la cual se contempla la demolición en su totalidad del andén a utilizar y restablecerlo en su estado original o mejor que las condiciones que tiene actualmente.

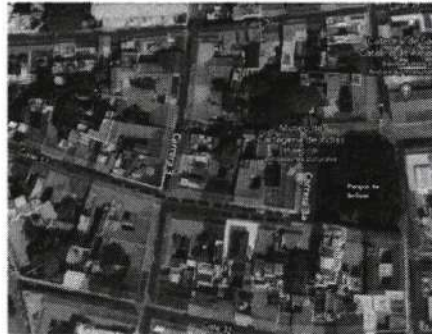
Figura 11. Ubicación tramo 7.

**Tramo 7: Recorrido Sobre la Calle de la Inquisición.**

Este tramo comprende la utilización de un carril de la calle 33 entre carrera 3ª y carrera 3 (sobre toda la calle de la inquisición), en este tramo se utilizará el método constructivo de zanja abierta lo que inhabilita la vía de forma parcial y temporal mientras dure la construcción de la canalización y quede el pavimento en las condiciones originales o mejor. Se contempla la demolición y reposición del pavimento del carril a utilizar.

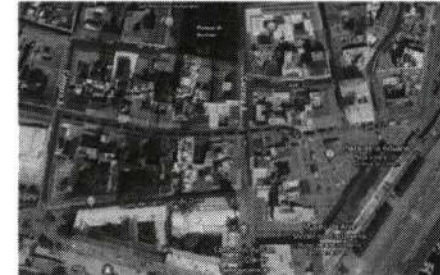
Figura 12. Ubicación tramo 8.

**Tramo 8: Recorrido Sobre la Calle 32 Entre Carrera 3 y Carrera 5 (Calle de las Damas).**

Este tramo comprende la utilización del andén derecho (sentido Este – oeste) de la calle 32 entre carrera 3 y carrera 5, en este tramo el método constructivo será el de zanja a cielo abierto en la cual se contempla la demolición en su totalidad del andén a utilizar y restablecerlo en su estado original o una mejor condición a la que está actualmente.

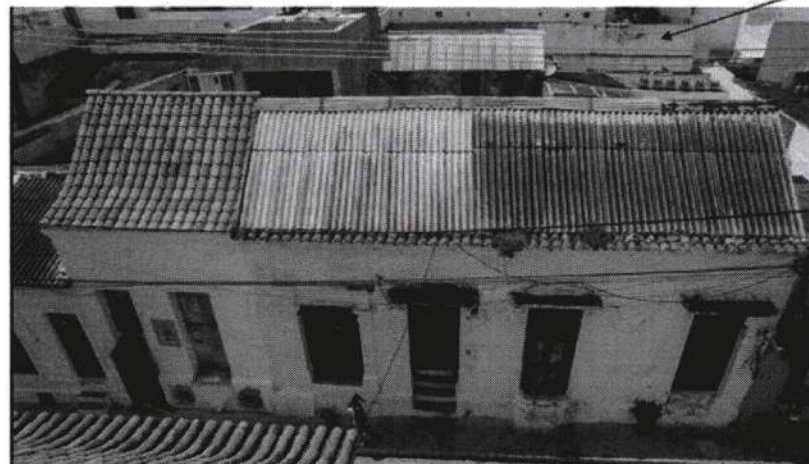
Vista de predios vecinos, que tienen la misma normativa RFA y realizaron aumentos en en crujiás de fondo en dos pisos, si afecta la fachada de la calle de la Carbonera

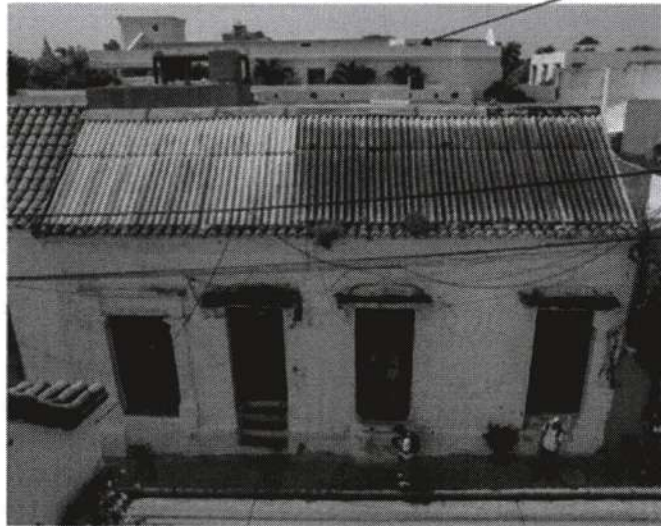
Vista de predios vecinos, con altura en crujiás de fondo en dos pisos, y muro colindante del Multifamiliar en la misma manzana 107

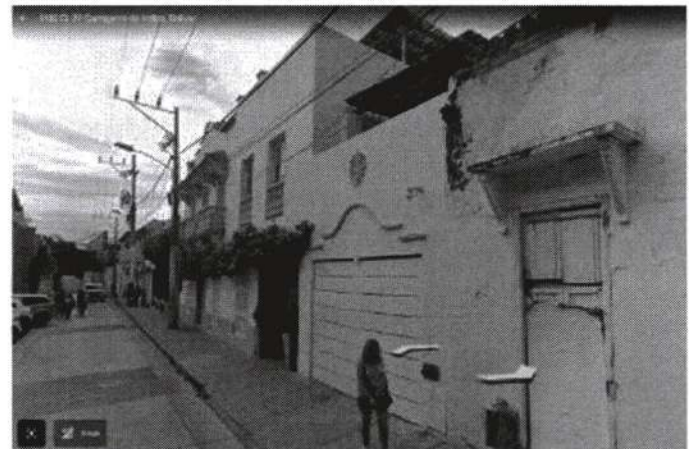
El predio colindante Multifamiliar posee 31 predios, en su crujía de fondos con dos pisos.

Vista del Multifamiliar en la Calle Camposanto, que colinda con el predio en estudio.

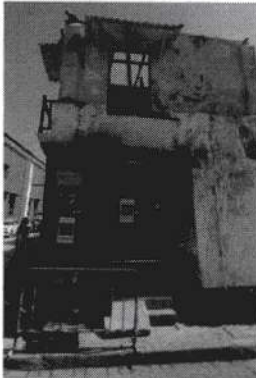
## COMPONENTES DE SU FACHADA

La importancia de su diseño radica precisamente en el repertorio formal de la arquitectura colonial doméstica cartagenera constituida por portada y portón de acceso, ventana, cornisa, y cubierta.

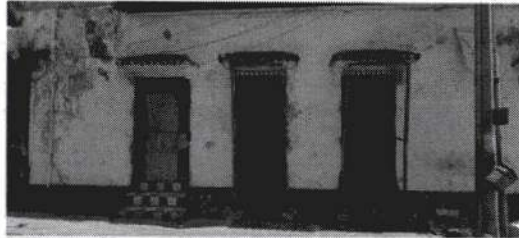
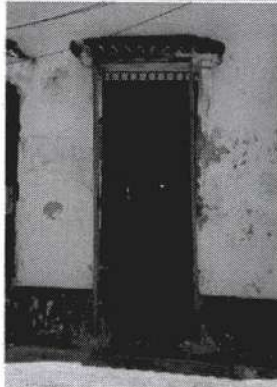
## COMPONENTES DE LA FACHADA PRINCIPAL - VENTANA.

Características: Ventana de Reja antes hoy de Reja y Caja con mucha intervención además de suplantar la madera de sus antiguos balaustrés por rejas en hierro. Suponemos desde su intervención en 1938. No tiene asiento interior. Responde al tipo de ventana de reja típica y como la vemos en la imagen antigua anexa de 1910-15 c. En imagen adjunta antigua, ambos tenían tamaño diferente, pero la tipología era de caja baja. Compuesta antiguamente la balaustrada en madera hoy en reja de hierro forjado desde 1938-40 al hacerse su intervención. Antes de dos hoy de tres módulos horizontales en hierro (hoy), so apoyan sobre una base o levante en silla de cemento que adopta su forma.

La base de esta ventana es nueva, como vemos en imagen antigua, NÓ existía. Los módulos debieron estar provistos de balaustrés de madera. Dos hojas de tablero en madera constituyen el cerramiento de las ventanas, las cuales están rematadas con un tejadillo con teja de barro cocida que descansa sobre una base de concreto.

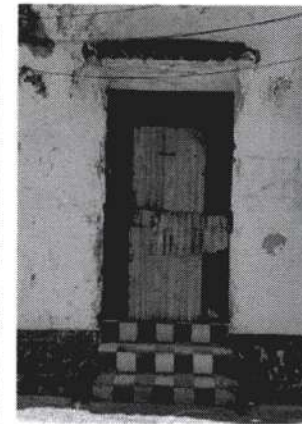
Empleo de balaustrés de sección más sobrio y torneado más complejo que el de los modelos empleados en la ventana de REPISA, creando un efecto más difuso, menos "puro". La cornisa en su parte alta al parecer se mantiene muy sencilla, pudo tener algún cambio, pero muestra la continuidad, lo que hace ver la unificación predial que tuvieron los inmuebles. Las intervenciones que se le han realizado en periodos recientes, digamos de mediados de la década del 60 hasta hoy han sido muy mínimas solo por no dejar caer la edificación, tal vez apuntalar muros.

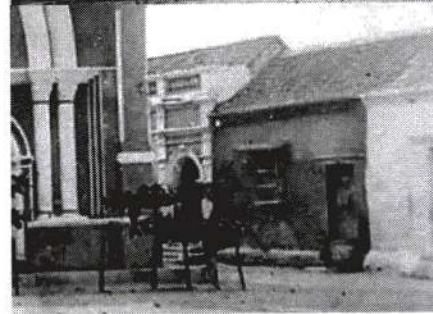
Esta imagen de 1910-15 c muestra una postal de la fachada de la antigua iglesia de San Diego reformada por Luis F. Jaeps Franco y aun lado la casa de estudio antes de ser dividida como esta hoy.

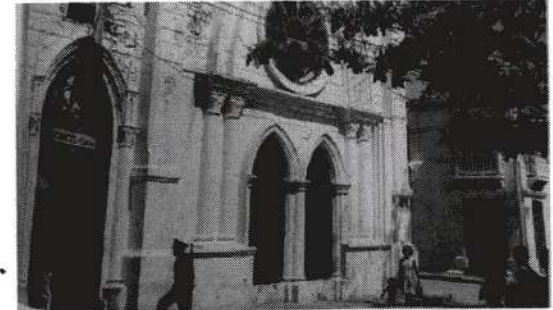
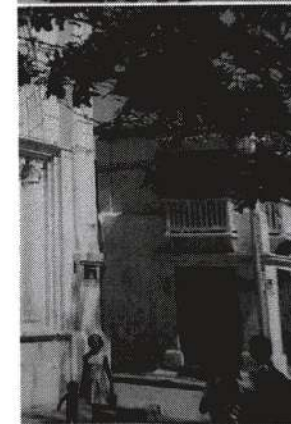
Esta imagen tomada cerca de 1957, muestra la fachada del antiguo claustro de San Diego cuando su uso era Penitenciaría o Cárcel Municipal de la ciudad. Pero también nos es importante porque aquí el fotógrafo Juan Merigni en parte de la imagen, muestra la casa de esquina que nos compete analizar. Se aprecia que ya a esa fecha la estructura de la casa con elevación sobre la rinconada ya estaba. Su cubierta era de tejas de cemento y enganche romboide.

El uso de ese espacio era residencial y abajo fue siempre comercial tienda de barrio. Nótese que la balaustrada de esas tribunas no era en madera. Desde su intervención para la construcción, fueron en cemento o concreto, hoy en madera y en mal estado luego del incendio de mitad de año de 2022.

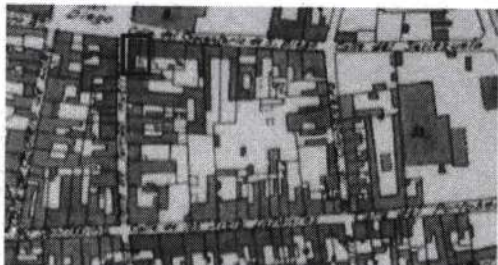
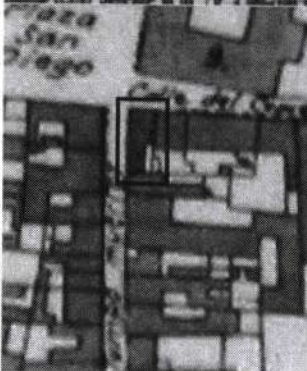
PLAN SAMUEL PEARSON & SON LTDA - 1915

La empresa inglesa Pearson & Son Ltda es contratada por el gobierno nacional y trae a esta ciudad para hacer un estudio del estado de murallas, calles, lagos, estanques, el puerto, vías y demás obras estancadas y carentes de propuestas para desarrollo urbano.

En 1915 entregan un documento de gran tamaño en donde se dan recomendaciones sobre qué hacer en la ciudad. Después se trabaja enseguida. Parte de ese gran documento que reposa en la Biblioteca Luis Ángel Arango de Bogotá con el apoyo del Banco de la República, muestra parte de la manzana en estudio y predios o casas y sus patios vacíos a detalle.

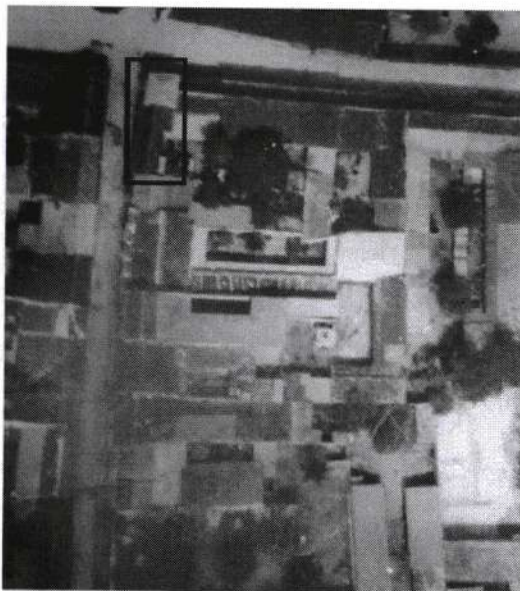
1938. Esta imagen muestra acercamiento de la Aerogrametría de este año. Se aprecia en un acercamiento la cubierta de la casa. Relacionada con sus vecinos y se aprecia la crujía lateral sobre calle Tumbia Muertos a dos Aguas y ya elevada como se dijo, la estructura a dos niveles hechiza sobre la esquina rinconada. Predio 009, aquí señalizado.

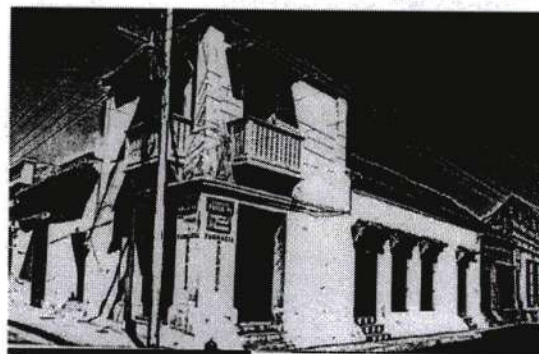
1968. Se aprecia la fachada principal de la casa baja, marcada con el número 009 como construcción en la manzana 107 y referenciado con número 28-98.

Aquí una imagen a esta fecha 1968, muestra la casa una unidad, aunque se han transformado los vanos de ventanas (reformados unos y abiertos otros) en algún momento del siglo XX al inicio, apoyados en los contrafuertes originales en su base que vienen desde época virreinal, para proteger el suelo de la casa o cimentación primigenia de las fuertes lluvias que bajaban desde la plaza por gravedad.

Portada principal muy sencilla, su primigenio estilo Toscano, forrada con cal desapareció. Las ventanas que al parecer tuvieron estructura de REPIBA (ya reformada), han desaparecido a esta fecha. Mantiene una unidad de cubierta tal como se aprecia. Muro de levante sobre rinconada (2P).

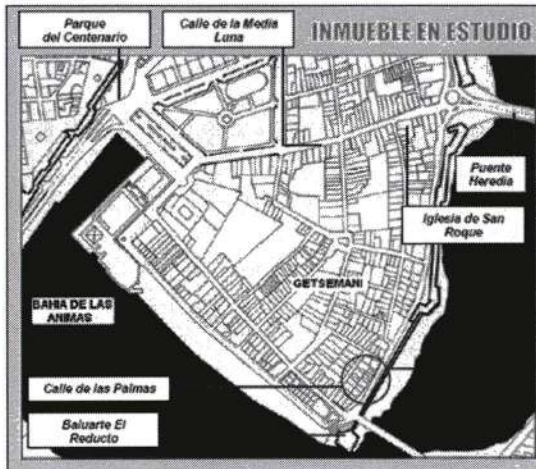
**INMUEBLE EN ESTUDIO**  
PANORÁMICA GENERAL DEL SECTOR SE OBSERVA EL PREDOMINIO DE UN PERFIL URBANO HORIZONTAL, DONDE SOLO SOBRESALE LA IGLESIA DE LA TRINIDAD.

EL PERFIL URBANO MANTIENE UNA INTEGRACION VOLUMETRICA A NIVEL DE ALTURAS DEL INMUEBLE EN ESTUDIO CON LAS EDIFICACIONES VECINAS.

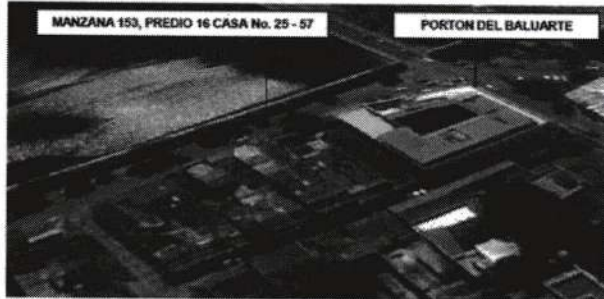
IMAGEN GOOGLE DE LA MANZANA 153, SE OBSERVA EL PERFIL BAJO DE SUS CONSTRUCCIONES, DESTACÁNDOSE LA CASA PORTÓN DEL BALUARTE POR SU ALTURA.

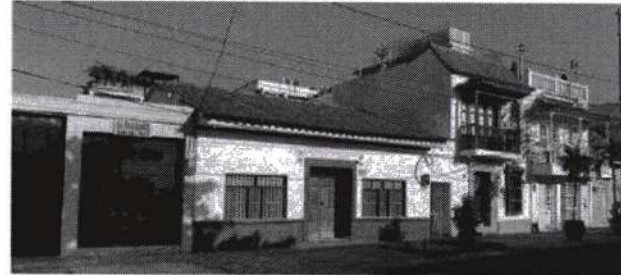
FACHADA SOBRE CALLE DEL PEDREGAL

Haciendo parte del perfil urbano de la calle con el cual se homogeniza volumétrica y estilísticamente, la fachada del inmueble en estudio, proyecta su fachada principal sobre la calle del Pedregal.

Fachada que responde a la tipología de una casa de intervención contemporánea, con acceso central en un frente de 10 mts., por carta catastral, constituida por una puerta doble de madera que conduce al pasillo de reparto de las habitaciones laterales, las cuales se evidencian a través de las dos ventanas de madera que acompañan el vano central.

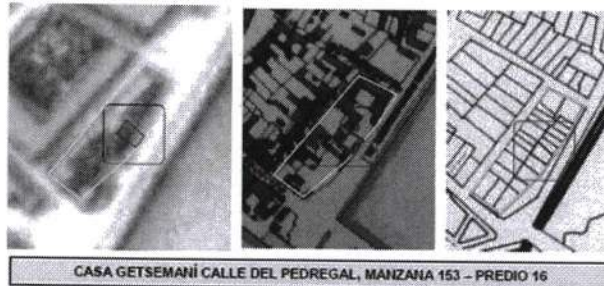
Es importante citar en este proceso evolutivo, que hasta finales del periodo colonial (1814), año en que la corona española realiza un último plano de Cartagena de Indias, el predio en estudio no estaba construido presentando hacia la calle del Pedregal para esa fecha, la zona de la de huertas.

Este análisis se basa en el plano de la Pearson, para lo cual elaboramos una comparación de este con un plano predial de 1998 correspondiente a la manzana 153. En ellos se observa la preexistencia del predio desde 1915 a 1998, dado que en el de 1814, la casa aún no ha sido construida.

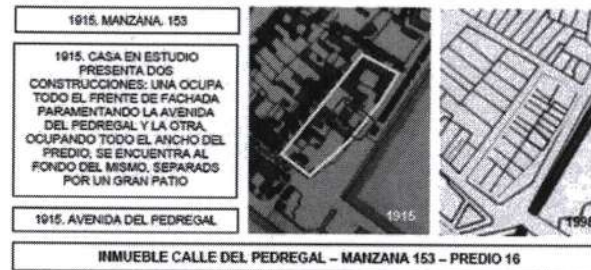
**1938. AEROFOTOGRAMETRIA MANZANA 152 - IGAC -**

Esta aerofotografía del año 1938 tomada por el Instituto Geográfico Agustín Codazzi - IGAC - nos muestra que, para esa fecha, el predio presenta una tipología en "L", con núcleo básico paramentando la avenida del Pedregal y una pequeña crujía lateral derecha con cubierta a un agua, en torno a un patio lateral.

El núcleo básico presenta cubierta a dos aguas sobre la crujía principal y a un agua (faldón) sobre el vestíbulo, el cual da hacia la parte posterior del predio al patio. Se conserva el callejón del lado derecho que lo separa de la casa vecina.

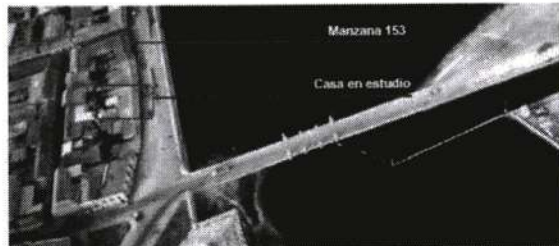
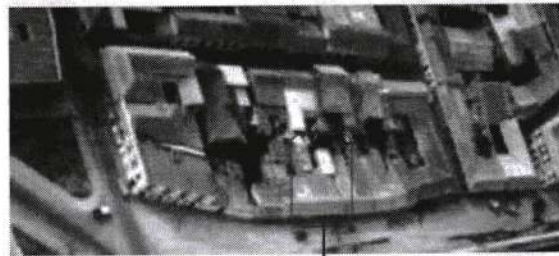
CASA EN ESTUDIO - TIPOLOGÍA EN "U"

Fotografía aérea tomada sobre la manzana 153 en el año de 1960, permite ver la tipología en "U" que para esa fecha presentaba la casa. Se observa también la cubierta a dos aguas del núcleo básico y el faldón a un agua del vestíbulo, la cubierta a un agua de la crujía lateral derecha, así como otra crujía lateral en el costado izquierdo con cubierta a un agua; todas desarrolladas en torno a un patio central.

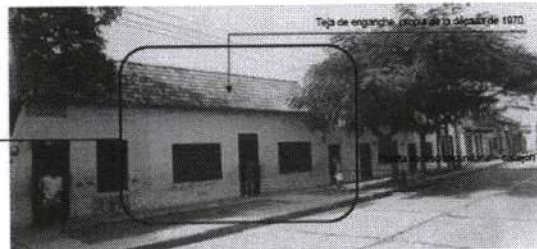
## 1978. FACHADA DE LA CASA

Se logra apreciar en la imagen de arriba de 1978, el aspecto que presentaba para esa época la fachada principal. Se observa en ella las mismas ventanas que aún existen y la puerta de acceso, hoy un poco más ancha. Igualmente se observa la puerta de acceso secundario que da al callejón que separa la casa del predio vecino. La cubierta a dos aguas con teja de enanche.

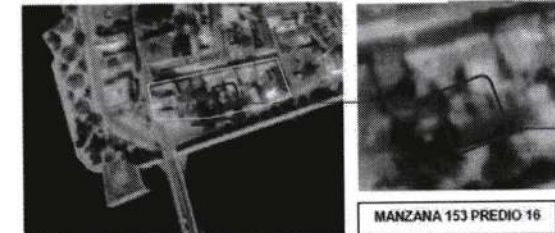
## PROCESO EVOLUTIVO - 1990 - 2009

Para finales del siglo XX e inicios del XXI, el inmueble continúa con las características y transformaciones que se le efectuaron alrededor de 1950, cuando adopta la tipología en "U".

Estas intervenciones se logran observar en esta aerofotografía de 1990 donde se aprecia el núcleo básico y las dos crujías laterales desarrolladas en torno a un patio central.

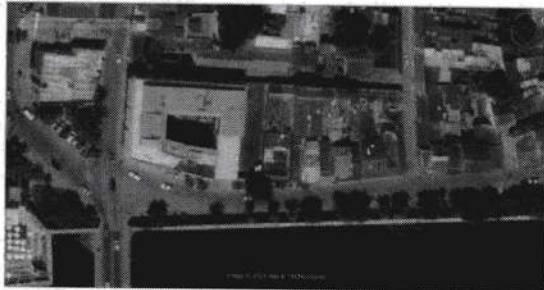
**PROCESO EVOLUTIVO 2009**

Será a partir de inicios del siglo XXI que la casa en estudio es intervenida para adoptar durante toda la primera y segunda década de 2000, una tipología en "L"; dado que de contar con una distribución en "U" pasa a esta nueva conformación espacial. Una aerofotografía del IGAC tomada en 2009 así la registra, manteniendo esta nueva tipología hasta la fecha presente.

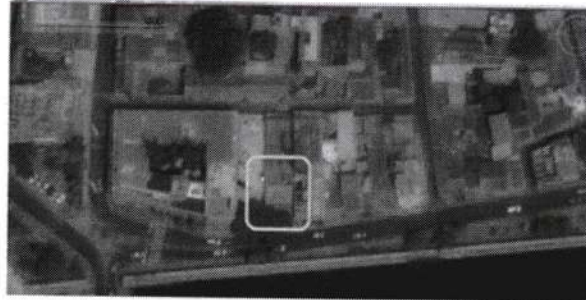
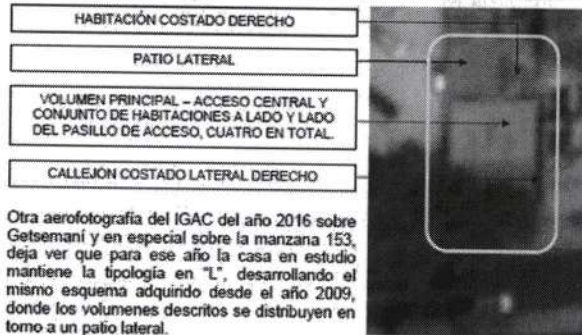
**PROCESO EVOLUTIVO 2016**

Otra aerofotografía del IGAC del año 2016 sobre Getsemani y en especial sobre la manzana 153, deja ver que para ese año la casa en estudio mantiene la tipología en "L", desarrollando el mismo esquema adquirido desde el año 2009, donde los volúmenes descritos se distribuyen en torno a un patio lateral.

Hacia el costado derecho continua de manera, también aislada el espacio destinado para una habitación con cubierta a un agua. Igualmente continua el callejón sobre el costado derecho que funciona como acceso secundario o de servicio a la vez que es el aislamiento lateral que siempre ha tenido la casa.

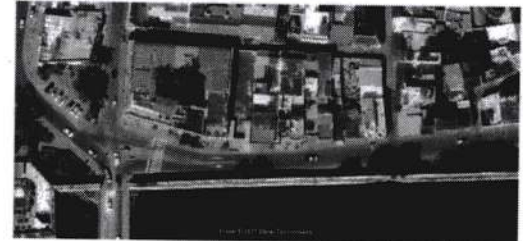
**PROCESO EVOLUTIVO CASA PEDREGAL HOY, 2023**

La casa hoy, es un hostal de cinco habitaciones desarrollado todavía en una planta cuando tiene la posibilidad de desarrollar una obra nueva en dos pisos tal como se lo permite el POT. El inmueble presenta un buen estado de conservación y es una edificación totalmente contemporánea, tal como lo ha sido desde tiempos remotos, dado que su desarrollo fue bien entrado el siglo XX.

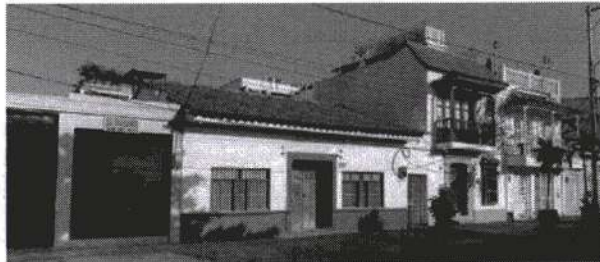
ASPECTO GENERAL DEL PARAMENTO SUR DE LA CALLE O AVENIDA DEL PEDREGAL DONDE SE OBSERVA EL PERFIL URBANO DE LA MISMA Y EN ELLA LA CASA EN ESTUDIO.

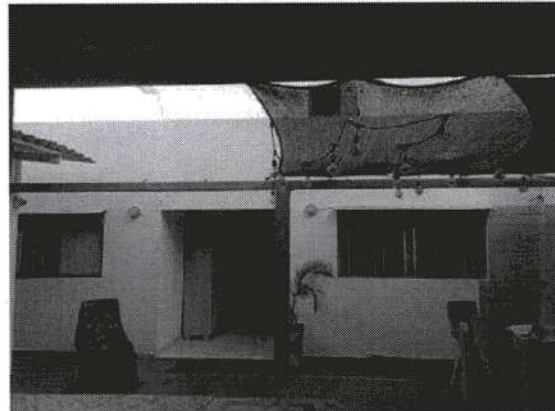
ASPECTO DE LA FACHADA POSTERIOR INTERNA DEL VOLUMEN PRINCIPAL DE HABITACIONES Y EL PASILLO CENTRAL DE ACCESO A LA CASA.

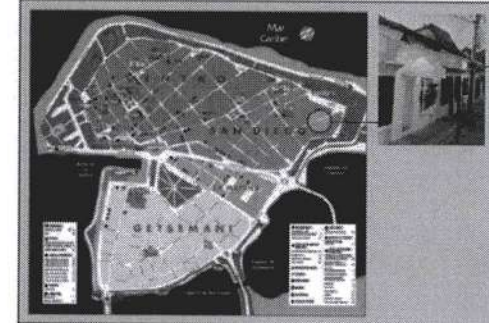
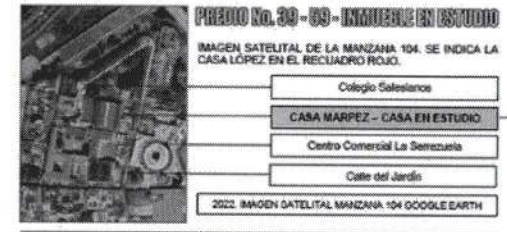
2022. Localización Sectorial, manzana 104 en centro histórico de Cartagena. Google Earth.

Se observa en esta aerofotografía de Google Earth, la implantación de la casa en estudio con relación al predio presentando una tipología en "C", distribuyendo su núcleo básico con cubierta a dos aguas, la crujía lateral izquierda con cubierta a un agua y la de fondo en igual características, en torno a un patio central, en el cual se localiza una escalera de dos tramos sin cubierta y al aire libre. Parte de la crujía lateral esta cubierta con una placa de concreto la cual se extiende a paré del vestíbulo.

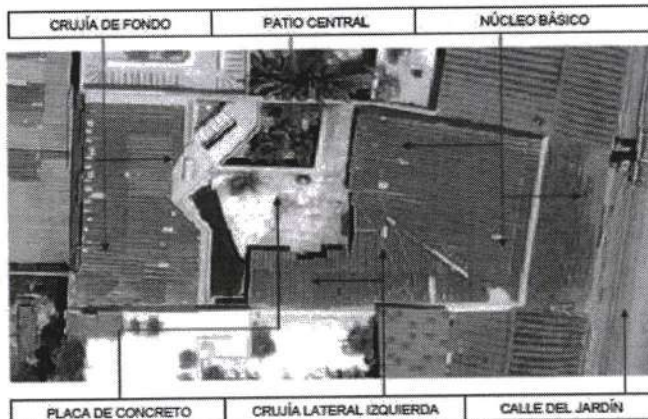
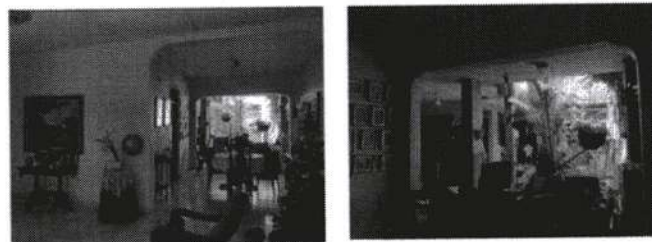
SALA Y VESTIBULO DANDO HACIA EL PATIO CENTRAL. ARCO DINTELADO DE CORTE REPUBLICANO

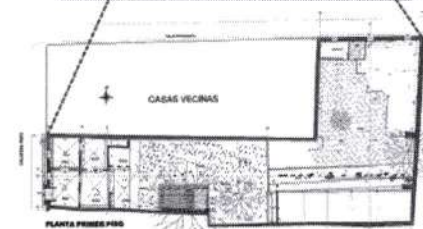
PLANTA PRIMER PISO

EMPLAZAMIENTO DE LA PLANTA ACTUAL

La edificación se erige en el predio N° 3 de la manzana 149, midiendo por el frente (Calle del Pozo) 9,06 Mt y de fondo 24,5 Mts. Por la derecha 48,16 Mt y por la izquierda en líneas quebrada 36,88 y 13,21Mt. De frente Callejón Angosto miden 13,38 Mt.

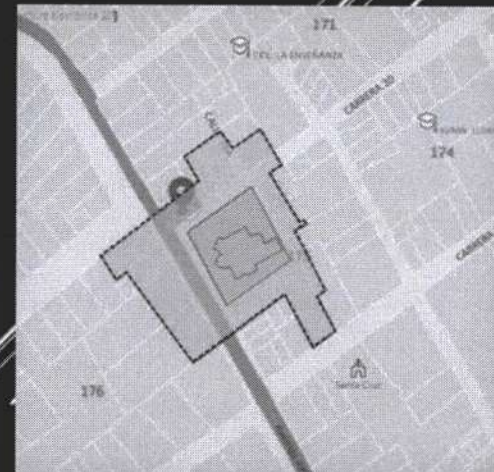
Área de Influencia CASA VELEZ- Basádonos en la resolución 1205 de 2006

Se plasma en un plano extraído del programas MIDAS, las áreas de influencia de la CASA VELEZ, establecidas en la Resolución numero 1205 de 2006 del ministerio de cultura la cual cita en su artículo 3 "Delimitar como área de influencia del conjunto de las diez (10) casas enunciado Artículo 1, los predios contiguos a estos y aquellos colindantes calle de por medio" se adjunta resolución mencionada y planimetría general del área de influencia de las casas enunciadas en dicha resolución

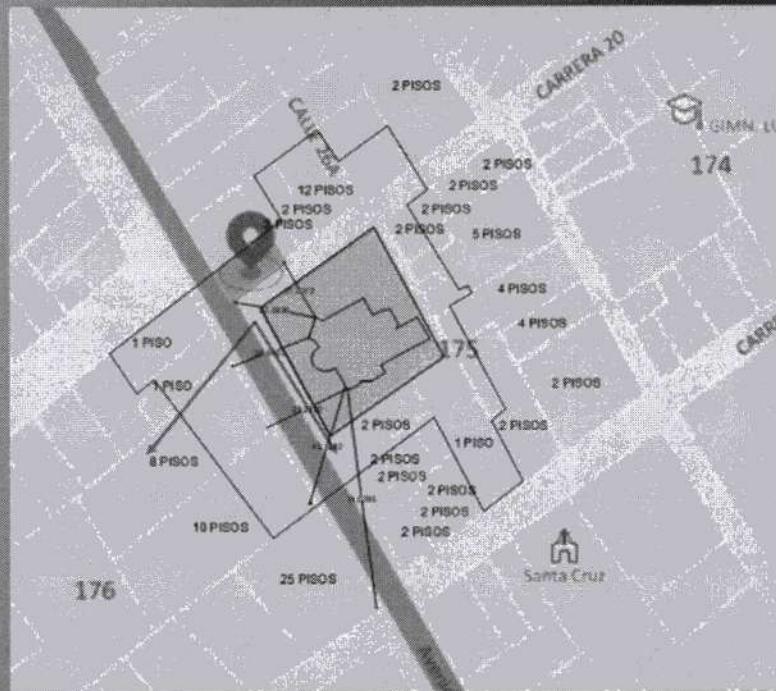
Para el análisis urbano se realiza un estudio Altimétrico de las edificaciones en alturas situadas dentro del radio de influencia del bien de Interés cultural de carácter nacional cercano como lo es la Casa Vélez y se encontraron edificaciones desde 1 piso hasta edificaciones de 12 pisos de alturas como se muestra en la imagen abajo señalada. La casa vélez cuenta con una altura de 12,70 metros tomadas hasta el frontón ( 2 pisos y medio)
