# ACTA COMITÉ TÉCNICO DE PATRIMONIO N°22

CARTAGENA DE INDIAS 11 DE OCTUBRE DE 2023

Acta de Comité Técnico de Patrimonio No. 22, miércoles 11 de  
octubre de 2023

## PROYECTO ADECUACION INTERIOR CASA PLAZA DE LA ADUANA

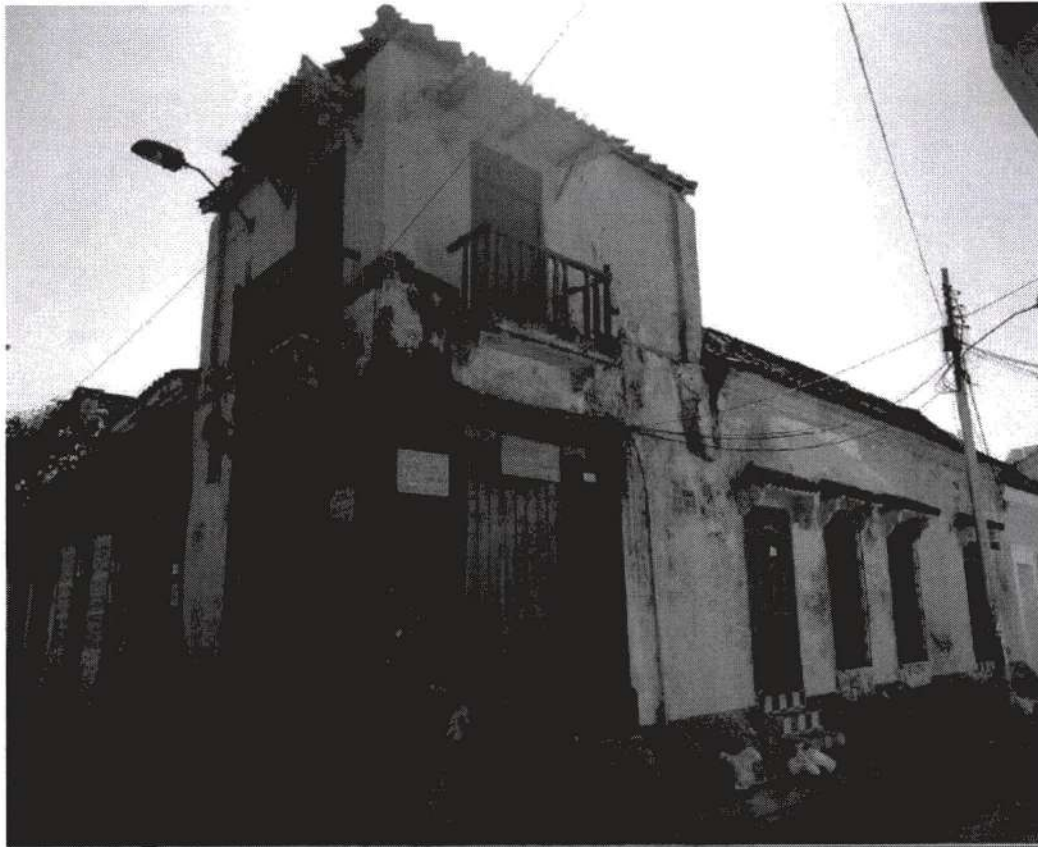
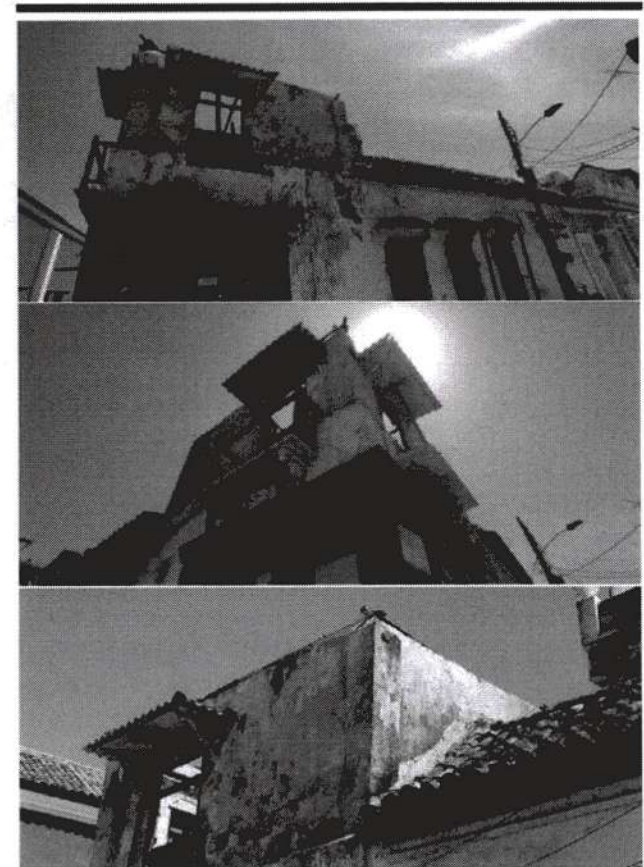
IMÁGENES DE LA CASA HOY Enero 2023

Estas imágenes muestran las fachadas de este inmueble, que ha tenido muchas desacertadas intervenciones en el transcurrir del siglo XX. Entre la más lamentable, la de 1938-40 cuando se levanta este segundo nivel sobre la esquina o rinconada de la antigua y vetusta casa baja. Las ventanas fueron intervenidas, y las puertas de igual manera. Dejando una estructura con intervenciones tanto por fuera como en su interior.
