ACTA COMITÉ TÉCNICO DE PATRIMONIO N°27

CARTAGENA DE INDIAS 13 DE DICIEMBRE DE 2023

COMITÉ TÉCNICO DE PATRIMONIO HISTÓRICO Y CULTURAL

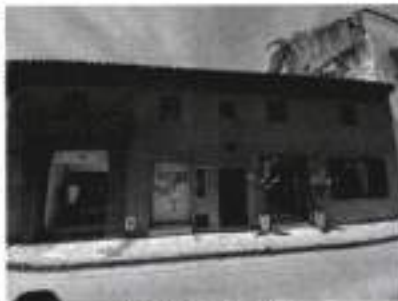
FOTOGRAFIA PRINCIPAL - CASA FACTORIA

DESCRIPCION GENERAL CASA FACTORIA
 Se trata de una casa de un piso, construida en concreto armado, con una fachada principal de muros de concreto y ventanas de aluminio. El techo es de concreto armado. La casa cuenta con una cocina, un baño, un comedor y un living. La casa se encuentra en un predio de 100 metros cuadrados. La casa se encuentra en un sector de Manzana 04, dentro del centro de la ciudad. La casa se encuentra en el predio 1, dentro del sector de Manzana 04.

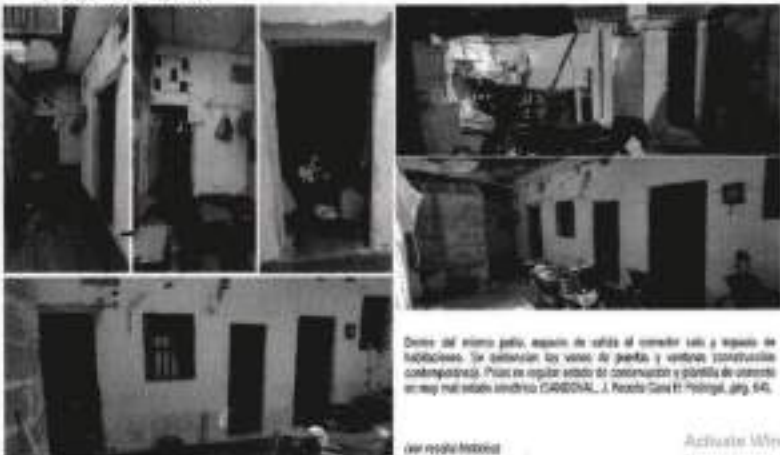
• REGISTRO FOTOGRÁFICO:

Dentro del mismo patio, espacio de café al comedor solo se agrieta las habitaciones. Se destruyen los vidrios de puertas y ventanas (estructuras contemporáneas). Pisos en regular estado de conservación y pintura de colores anaranjados mal estado (CARDONA, J. Ricardo Casa El Pinarajal, pag. 84).

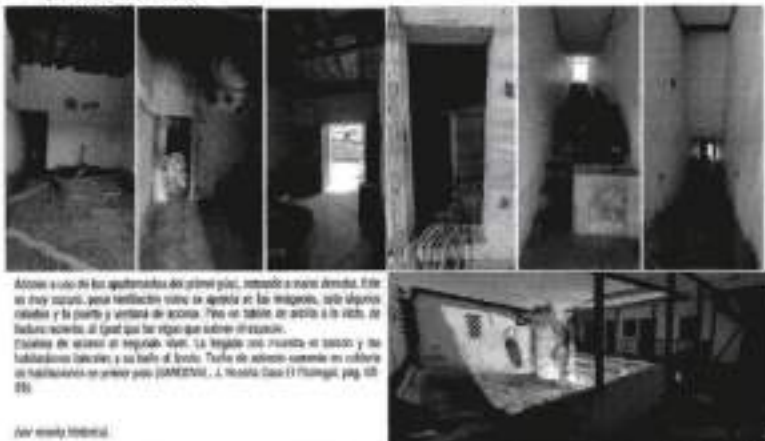
• REGISTRO FOTOGRÁFICO:

Acceso a uno de los apartamentos del primer piso, situado a mano derecha. Este es muy sucio, pero ventilado como se aprecia en las imágenes, solo algunas roturas y la puerta y ventana de acceso. Pisos en estado de conservación y pintura de colores anaranjados al igual que los otros que están afectados.
Estado de conservación de regular a malo. Se registra con pintura en blanco y las habitaciones (dormitorio) y su baño al fondo. Tanto de acceso como en colorido de mantenimiento en estado malo (CARDONA, J. Ricardo Casa El Pinarajal, pag. 85).

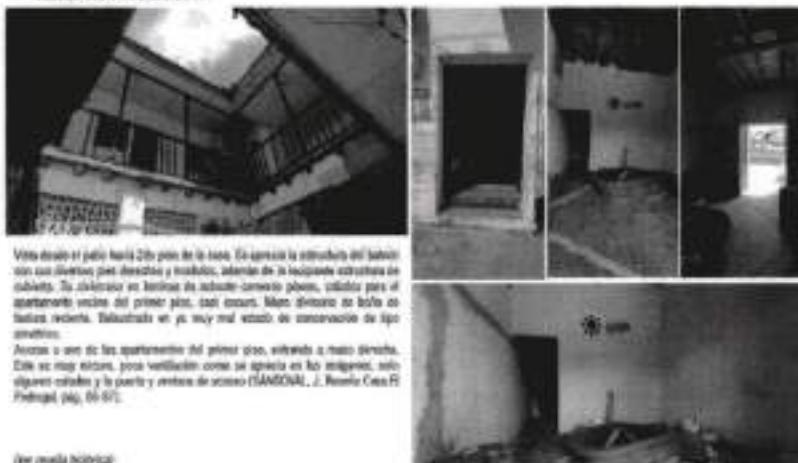
• REGISTRO FOTOGRÁFICO:

Vista desde el patio hacia 2do piso de la casa. Se aprecia la estructura del balcón con sus diversos pies derechos y muros, además de la leucopasta estructural de cubierta. Se observan en las fotos de arriba-camero globo, utilizado para el apartamento vecino del primer piso, casi oscuro. Muy sucio y de mala conservación de tipo antiguo.

Acceso a uno de los apartamentos del primer piso, situado a mano derecha. Este es muy sucio, pero ventilado como se aprecia en las imágenes, solo algunas roturas y la puerta y ventana de acceso (CARDONA, J. Ricardo Casa El Pinarajal, pag. 86-87).

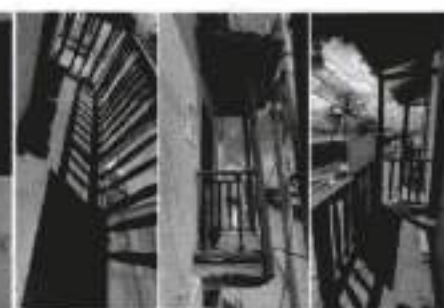
• REGISTRO FOTOGRÁFICO:

Imágenes de los espacios adosados en segundo piso. Detalle del baño y tribuna, piso, iluminado y el estado de conservación en el que se encuentran. Presenta un deterioro considerable, amerita intervención en la mayor brevedad. También se aprecia la estructura de cubierta ya intervenida. El agua que viene hacia la calle está muy baja, así que no se ve el saneamiento. Se recomienda DEjar de incluirse (DANDONAL, J. Revista Casa El Petróleo, pág. 76).

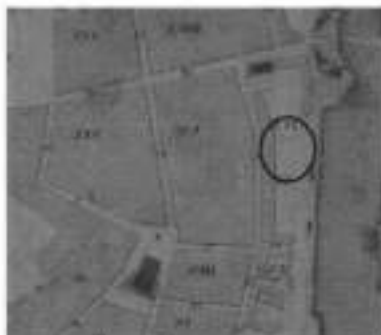
1808 – Manuel de Angulano.

- 1808. Para esta fecha, la manzana donde se ubica el predio no se ha desarrollado por completo. Sobre la avenida del pedregal, costado donde se ubica el predio en estudio, se ubicaban espacios destinados para huertas que servían como fuente de alimento para la ciudad.

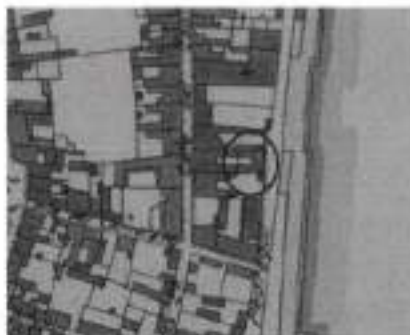
1915 – Pearson & Son Ltda.

- 1915. Aquí se muestran los predios de la manzana ya demarcados claramente. Se aprecia en un lote amplio de frente y de igual fondo (casi cuadrado) una construcción amplia de buena cruja principal, posiblemente techo alto en parte delantera y un patio a centro con dos construcciones laterales y sin construcción al fondo.

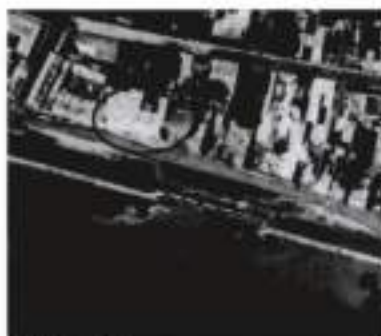
1938 – IGAC.

- 1938. Se observa que se conserva la misma configuración tipológica del plano de 1915. Detalle de la casa la cual presenta patio central, mas reducido y cruja laterales amplias. Al fondo no posee cruja.

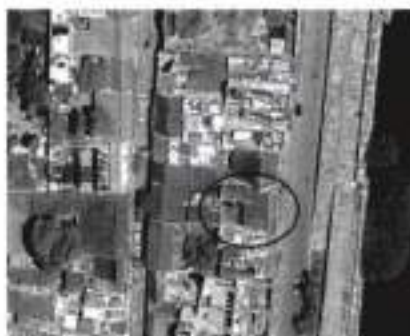
2023 – Google Earth.

- 2023. Casa alta, medianera en avenida del Pedregal. Casa en manos de Victoria E. Duyoner González. Se evidencia predio con las mismas características, y construcción en forma de L con cruja principal amplia y una cruja lateral. Cruja lateral mas baja.

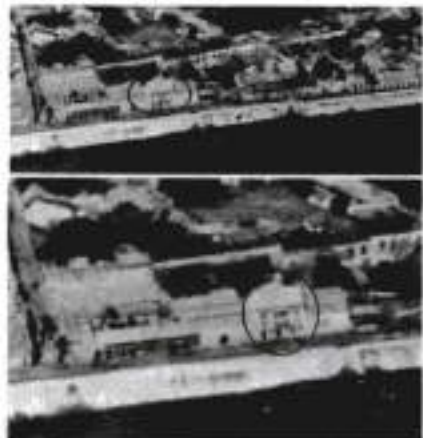
1928. Foto aérea de Guadalupe sobre la mansión en pedregal. La que está el pedregal 47 en una zona alta, se observó también hacia y abajo de la ciudad Guadalupe, en esta zona que era pedregal. Presenta fachada de tipo neoclásico con detalles que están entre los 17° y 19° que están. Tiene una planta central y dos laterales, además ventanas de tipo ventanas y columnas. En segundo piso se observó balcones con arcos y filanca lateral.

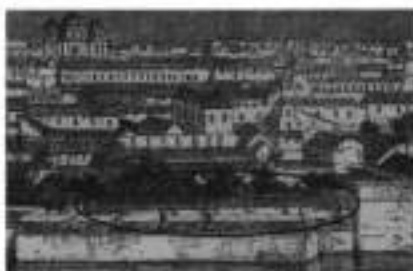
• 1838

Los terrenos donde se ubica el lote inicialmente funcionaban como huertas que servían para el sustento de la población en época colonial. De esta forma llega hasta mediados del siglo XIX. Inicialmente se desarrolla como casa accesoria de grandes dimensiones, desarrollándose en un lote el cual posteriormente se dividirá en 3 (ver grabado de Gauchard Brunier).

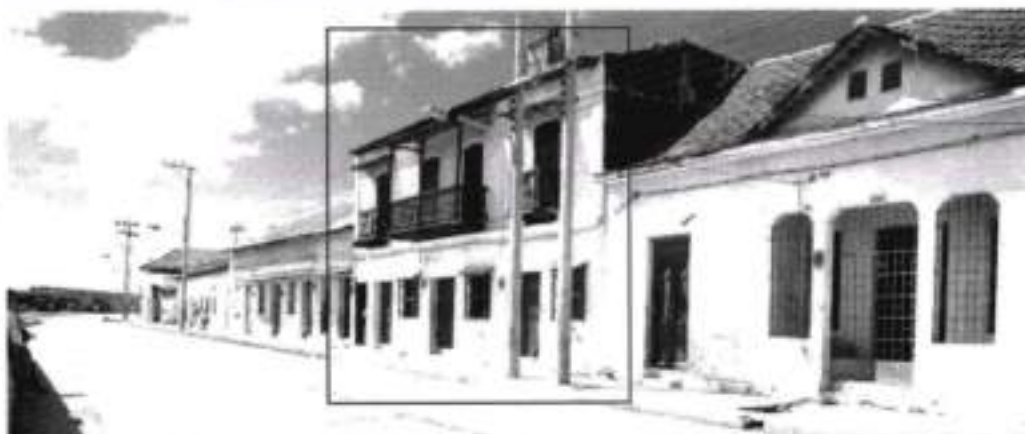
- 1978. Estudio realizado por la Universidad de los Andes. Ficha unificada del predio en estudio marcado con el número 042, la cual corresponde a una Casa Alta, tal como se aprecia en la ficha. Presenta 3 puertas con 3 ventanas con ventana de reja en primer piso, y 1 puerta adicional al costado izquierdo (acceso a segundo piso). En segundo piso se evidencian balcón central y dos tribunas a lado y lado de este.

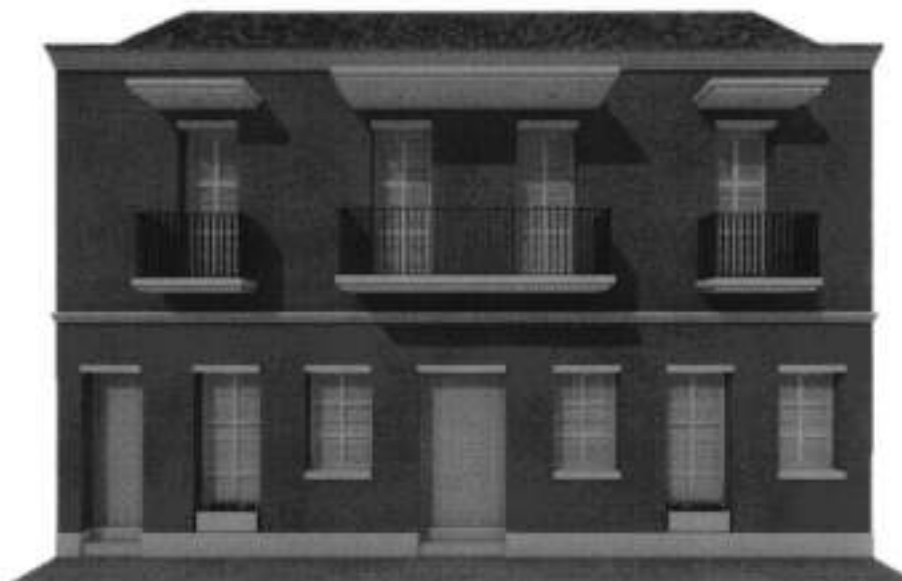
- **RENDER:** Fachada.

Para el segundo piso, se propone conservar los elementos tipológicos de la fachada, balcón y tribunas, dándoles una nueva lectura a partir de la incorporación de elementos con lenguaje contemporáneo. A partir de esto, se propone conservar los vanos existentes de la fachada, tanto sus dimensiones como posición, así como las dimensiones del balcón y las dos tribunas, reemplazando barandas y puertas por elementos del nuevo lenguaje. Por último, se propone la liberación de los tejadillos existentes (de origen en el siglo XX) reemplazándolos por aleros en concreto respetando las mismas dimensiones de los actuales. Con esto, se busca una reinterpretación de la fachada original que busca responder a los usos de los nuevos espacios a los que sirven, integrándose al contexto histórico en el cual se ubica.

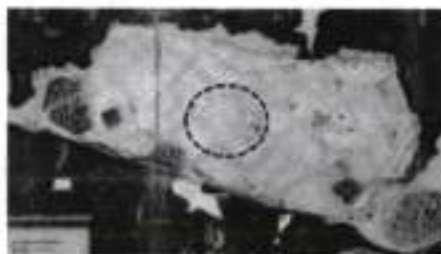
1715. PLANO DE CARTAGENA DON JUAN DE HERRERA Y SOTOMAYOR

En el plano de 1716 de Francisco Picardo se aprecia la estructura urbana de la ciudad en ese momento y la consolidación de la manzana 78. El plano de 1715 de Juan de Herrera y Sotomayor muestra no solo la consolidación de dicha manzana, sino la existencia del portal de los Escribanos paramentando el costado sur de la plaza Mayor o Parque Bolívar.

Este detalle ampliado de un plano de Juan de Herrera y Sotomayor de 1715.

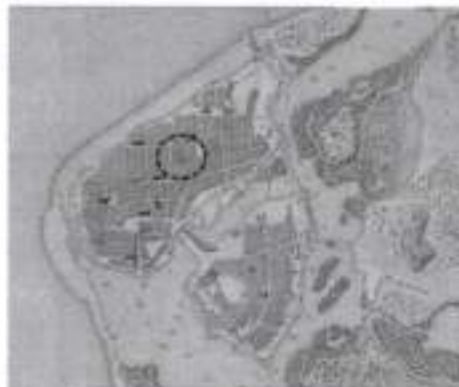
1885. PLANO DE CARTAGENA Y SU PROVINCIA MANUEL DE ANGUIZANO

Plano de Cartagena y su provincia elaborado por don Manuel de Angizano en el cual se registran todos los edificios importantes de la ciudad, sus fortificaciones, cuarteles y todo el contexto inmediato a ella.

Ampliación del área y de la manzana en estudio, donde se observa contigua a la iglesia santa Teresita y a la plaza Fernando Madrid.

además del plantamiento de portales en otros puntos de la ciudad visto de frente a calles y plazas públicas, cumpliendo a cabalidad su función urbano-arquitectónica y los ambiental. La manzana en estudio, representada con el círculo rojo.

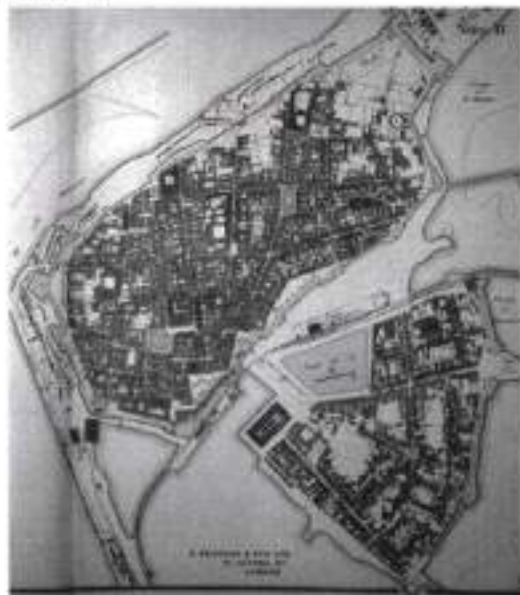
RESEÑA HISTORICA DE CASA ESQUINA FERNANDEZ1915, PLANO DE LA CIUDAD Y EL PUERTO INTERIOR DE LA PEARSONS AND SONS

Esta ilustración señala claramente la manzana 94 al lado de la plaza Fernandez de Madrid con el predio número 14 que es el objeto de estudio.

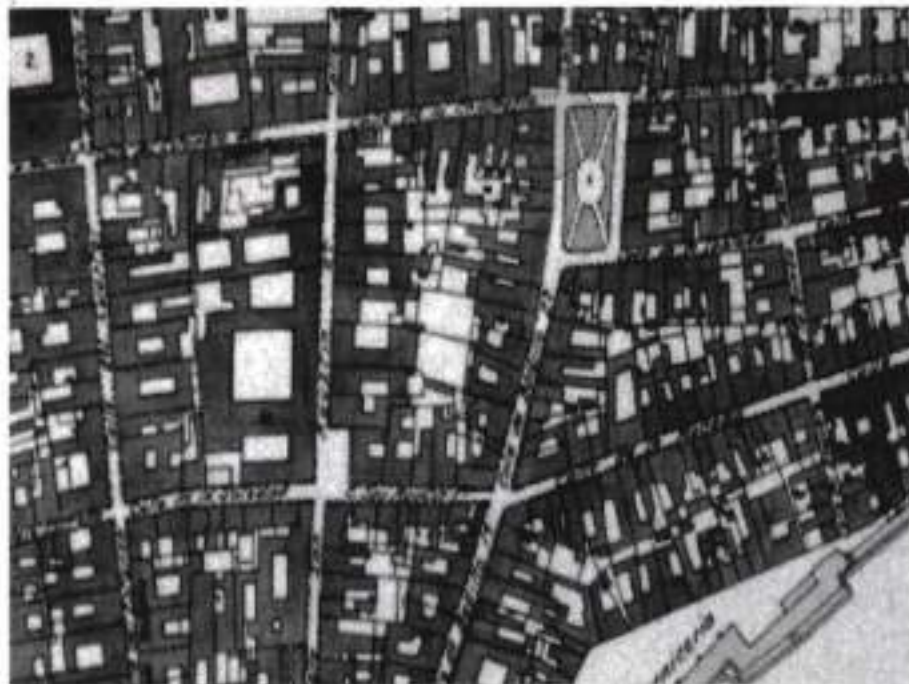
Esta ilustración señala claramente la manzana 94 con el predio número 14 que es el objeto de estudio, al lado de la plaza Fernandez de Madrid y la iglesia Santo Toribio.

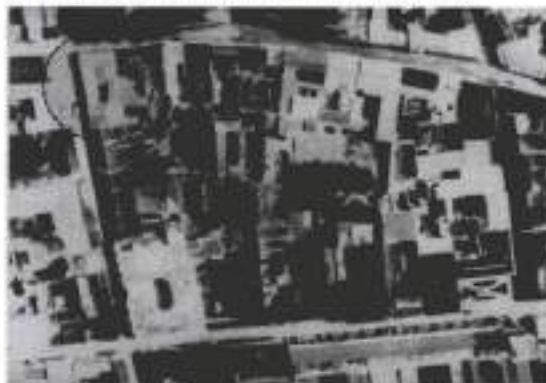
CENTRO HISTÓRICO FOTOGRAFÍAS AEROGAMETRÍA 1914 MANZANA 14

En las fotografías se puede apreciar que para esta fecha la casa ya contaba con una sobre elevación formada en virtud de la altura de la cubierta del inmueble con respecto a la planta de la iglesia de Santo Tomás y a su vez se puede apreciar el patio central con los dos crujías laterales. La casa cuenta con una arriostada que da lugar a la plaza, feriado de Madrid, la cual siempre ha funcionado como espacio comercial.

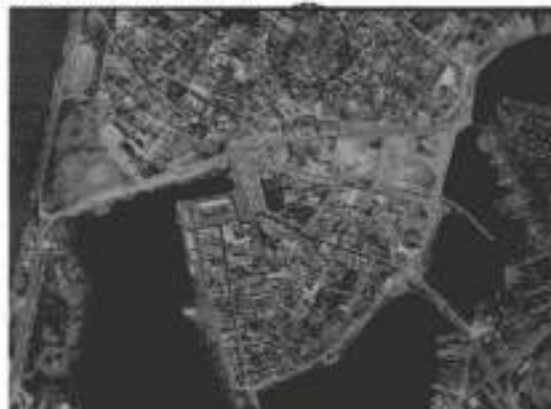
CENTRO HISTÓRICO AEROGAMETRÍA 1936

En la foto de 1936 se puede ver la tipología de distribución tipológica del inmueble para esta fecha, se puede apreciar el patio central con las dos crujías laterales. La casa cuenta con una arriostada que da lugar a la plaza, feriado de Madrid, la cual siempre ha funcionado como espacio comercial.

La Casa cuenta formada por una amplia crujía principal de dos niveles y dos crujías laterales

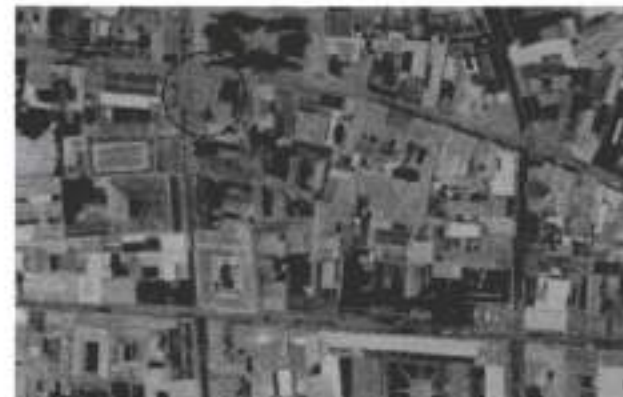
CENTRO HISTÓRICO AEROGAMETRÍA 1975

En la foto de 75 se puede ver la tipología de distribución tipológica del inmueble para esta fecha, se puede ver que el patio ha sido casi completamente remodelado lo que nos indica que la restauración de este inmueble debe estar relacionada con la liberación del patio por una vez más.

La Casa cuenta formada por una amplia crujía principal de dos niveles y dos crujías laterales de dos niveles.

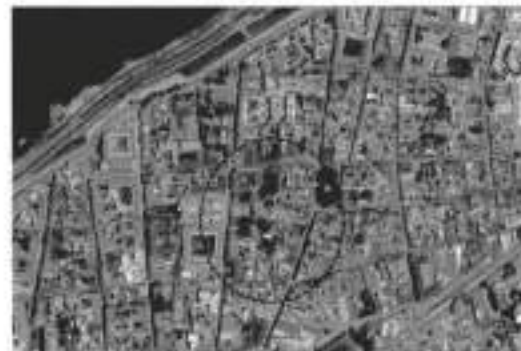
2019-ACTUALIDAD

Actualmente el inmueble se lo encuentra en uso, mantiene la misma distribución de los años 2000. Se puede apreciar la cubierta en solado romano y la estructura de patio en el inmueble.

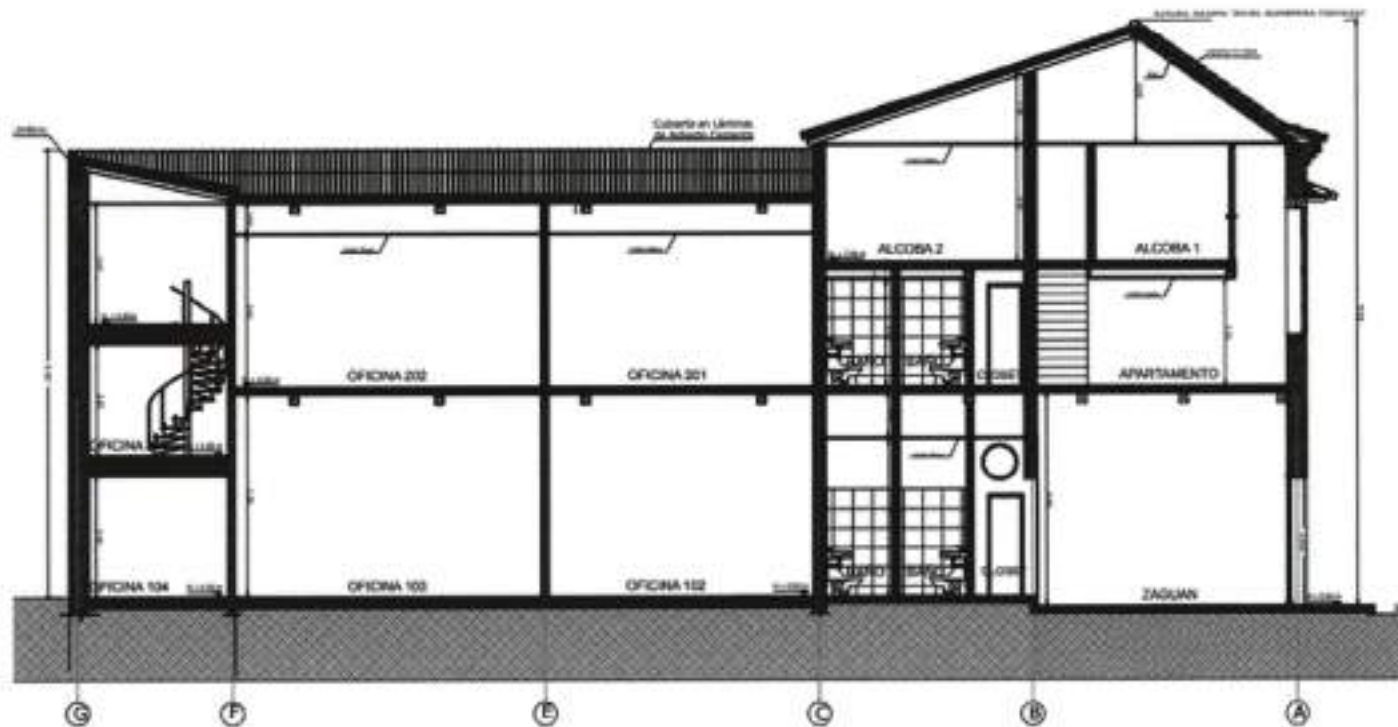
CORTES LONGITUDINAL

Luego de la revisión de la información presentada, el Comité Técnico de Patrimonio emite concepto **DESFAVORABLE**, y con el respeto que les asiste a los solicitantes, solicita tener en cuenta las siguientes observaciones.

- No se aporta la documentación necesaria para su correcta evaluación.

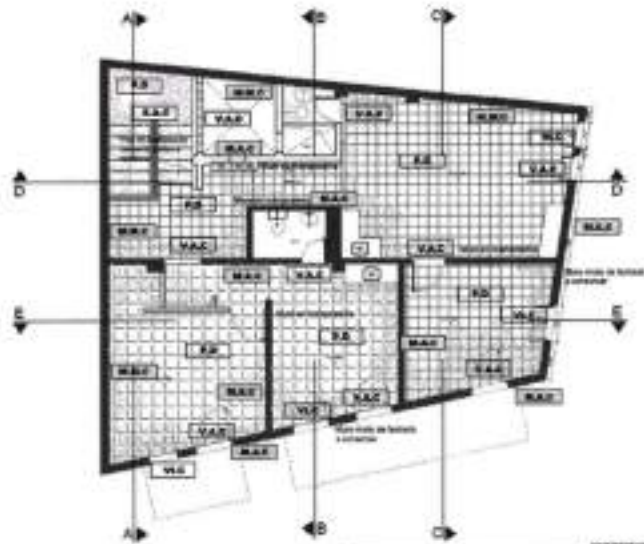
PLANTA TERCER PISO

CONDICIONES			
MAC	MAC	AC	MAC
MAC	MAC	AC	MAC
MAC	MAC	AC	MAC
MAC	MAC	AC	MAC
MAC	MAC	AC	MAC
MAC	MAC	AC	MAC

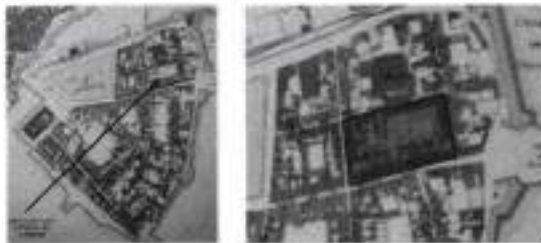
PLANO DE 1815, PEDRO TALLENTY ARBA

Como se mencionó anteriormente respecto con plano el último que la Corona española mandó a elaborar, en el se conserva la estructura urbana tal cual después lo había elaborado. Es muy importante resaltar en este plano, que la actual manzana 117, aparece con un gran espacio verde hacia el centro. En el Anexo plano que se muestra totalmente consolidada.

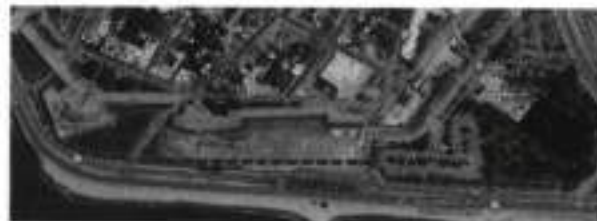
Figura 5. Ubicación tramo 1.

Como la zona verde se va reduciendo cerca del Bataque de Santo Domingo en esta zona se realizará la canalización utilizando el andén, por lo que se tendrá que demoler y reponer a las condiciones actuales o mejor la zona de andén a intervenir.

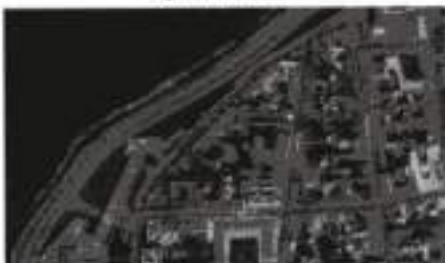
Figura 6. Ubicación tramo 2

Este tramo inicia en la carrera 2 con la calle 38 la cual comprende la intervención sobre el ancho derecho (sentido Sur - Norte) de la carrera 2 hasta la calle 39, en este tramo se utilizará el método constructivo a Zarja abierta la cual contempla la demolición en su totalidad de los andenes y establecimiento al estado original o a su mejor condición a la mejor edad actualmente.

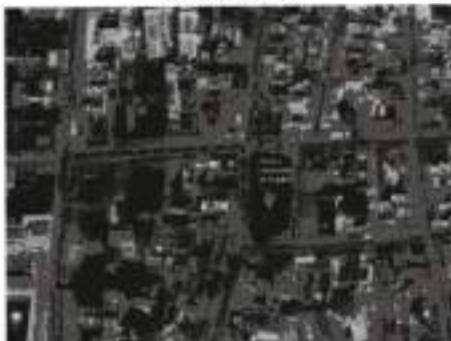
Figura 7. Ubicación tramo 3

En este sector se utilizará el método constructivo a Zarja abierta la cual contempla la demolición en su totalidad de los andenes a intervenir y establecimiento al estado original o mejor de acuerdo con las características técnicas establecidas.

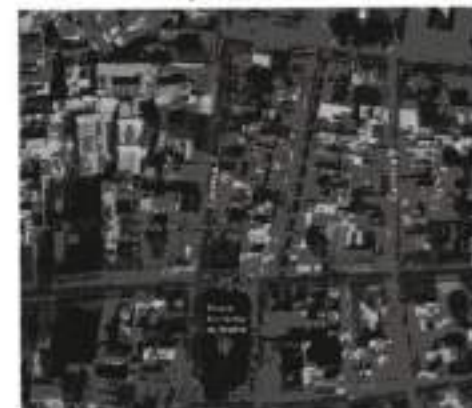
Figura 8. Ubicación tramo 4

Este tramo comprende la intervención del ancho derecho (sentido sur - Norte) de la carrera 8 entre calle 38 y calle 39, en este sector se utilizará el método constructivo a Zarja abierta la cual contempla la demolición en su totalidad de los andenes a intervenir y establecimiento al estado original o mejor de acuerdo con las características técnicas establecidas.

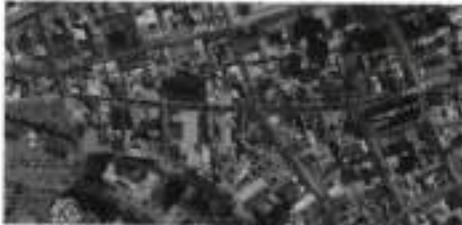
Figura 9. Ubicación tramo 5.

Este tramo comprende la utilización del andén izquierdo (sentido sur - norte) de la carrera 7 entre la calle 37 y calle 35, sobre esta calle el método constructivo utilizado será la carga abierta en la cual se contempla la demolición en su totalidad del andén a utilizar y restablecerlo en su estado original o mejor que las condiciones que tiene actualmente.

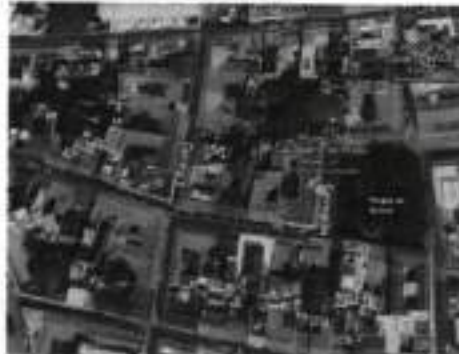
Figura 11. Ubicación tramo 7.

Este tramo comprende la utilización de un carril de la calle 33 entre carrera 34 y carrera 3 (sobre toda la calle de la Inspección), en este tramo se utilizará el método constructivo de carga abierta lo que implica la vía de fibra parcial y temporal mientras dura la construcción de la consultorio y queda le pavimento en las condiciones originales o mejor. Se contempla la demolición y reposición del pavimento del carril a utilizar.

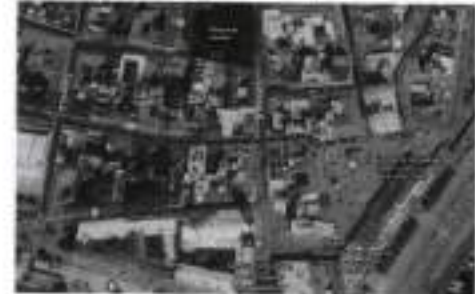
Figura 12. Ubicación tramo 8.

Este tramo comprende la utilización del andén derecho (sentido Este - oeste) de la calle 33 entre carrera 3 y carrera 5, en este tramo el método constructivo será el de carga a cielo abierto en la cual se contempla la demolición en su totalidad del andén a utilizar y restablecerlo en su estado original o una mejor condición a la que está actualmente.
