ACTA N°15 DE COMITÉ TÉCNICO DE PATRIMONIO HISTÓRICO Y CULTURAL

**CARTAGENA DE INDIAS
04 DE AGOSTO DE 2022**

COMITÉ TÉCNICO DE PATRIMONIO HISTORICO Y CULTURAL

1.) PUENTE CHAMBACU:

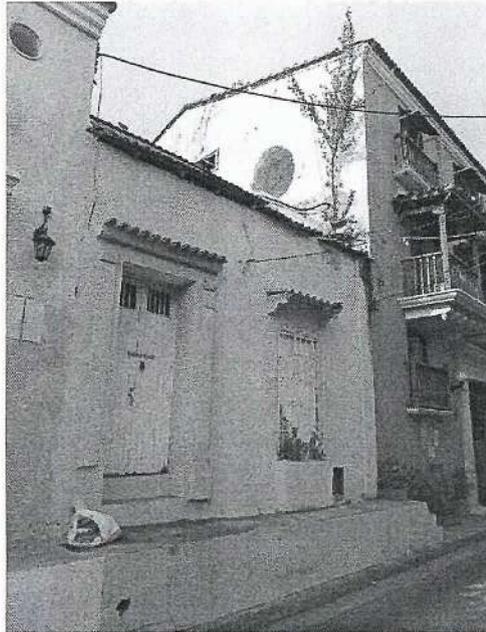
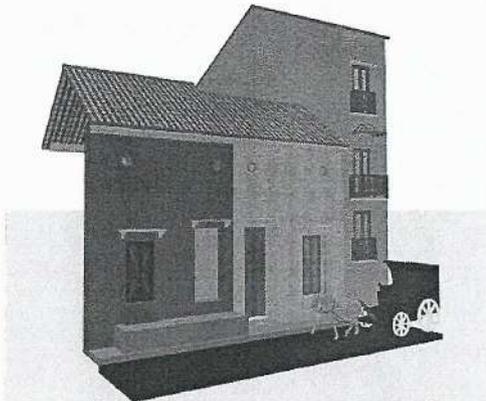
foto 1
Estado de cubierta a dos aguas de salin en mal estado, teja de eternit sobre pares de madera con afectaciones de hongos, perdida de algunos elementos desprendimiento total en esta zona de cielo raso de fibra cemento y su estructura, agrietamientos en paredes, desprendimiento de capas de pintura, se observa estratificación de diferentes colores de pintura de muros, ausencia de puertas y de acabado de piso.

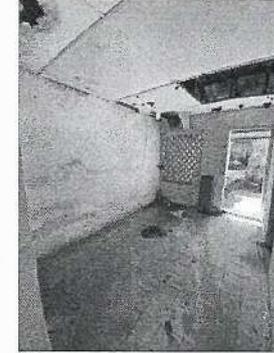
foto 4
ausencia de baldosin de acabado en piso, muros en mal estado, paredes con desprendimiento de pañetes y pinturas, perdida de cielo raso y su estructura, madera de estructura de cubierta en mal estado con humedades pronunciadas, teja eternit de fibrocemento.

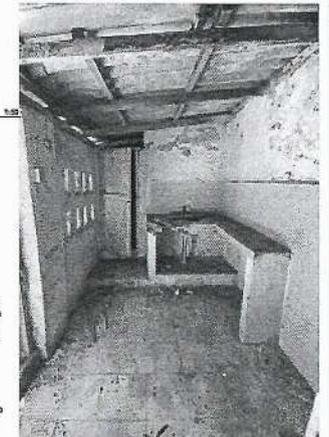
foto 5

Se observa cubierta de salin en mal estado, teja de eternit sobre pares de madera con afectaciones de hongos, perdida de tejas y de algunos elementos de la estructura de cubierta, desprendimiento de cielo raso de fibra cemento y su estructura, agrietamientos en paredes, desprendimiento de capas de pintura, se observa estratificación de diferentes colores de pintura de muros, ausencia de puertas y de acabado de piso.
